## Herinrichting Kerk Kortgene

Bouwhistorische verkenning overgang kerk en toren

Datum: 21-07-2016

00062a

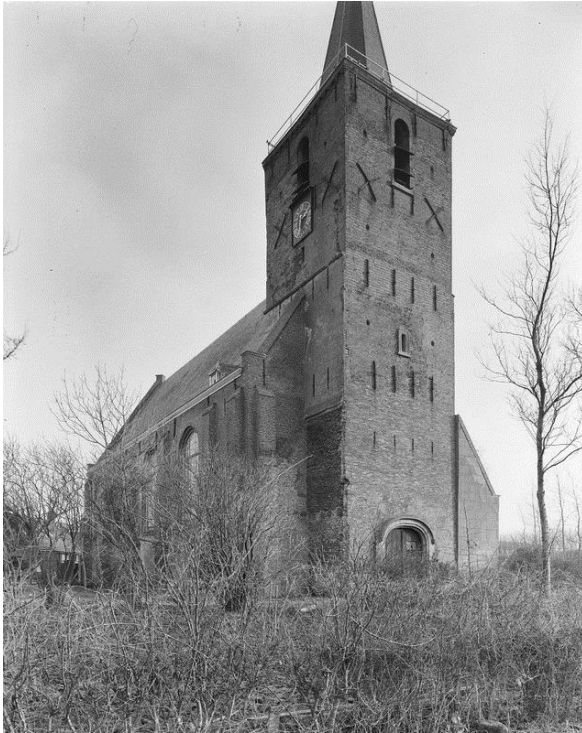
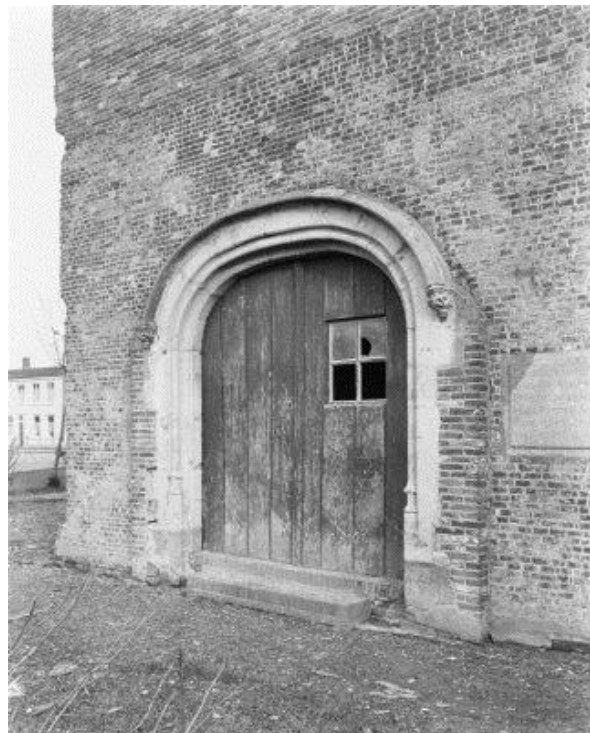
Foto's van vóór de restauratie van ca 1980

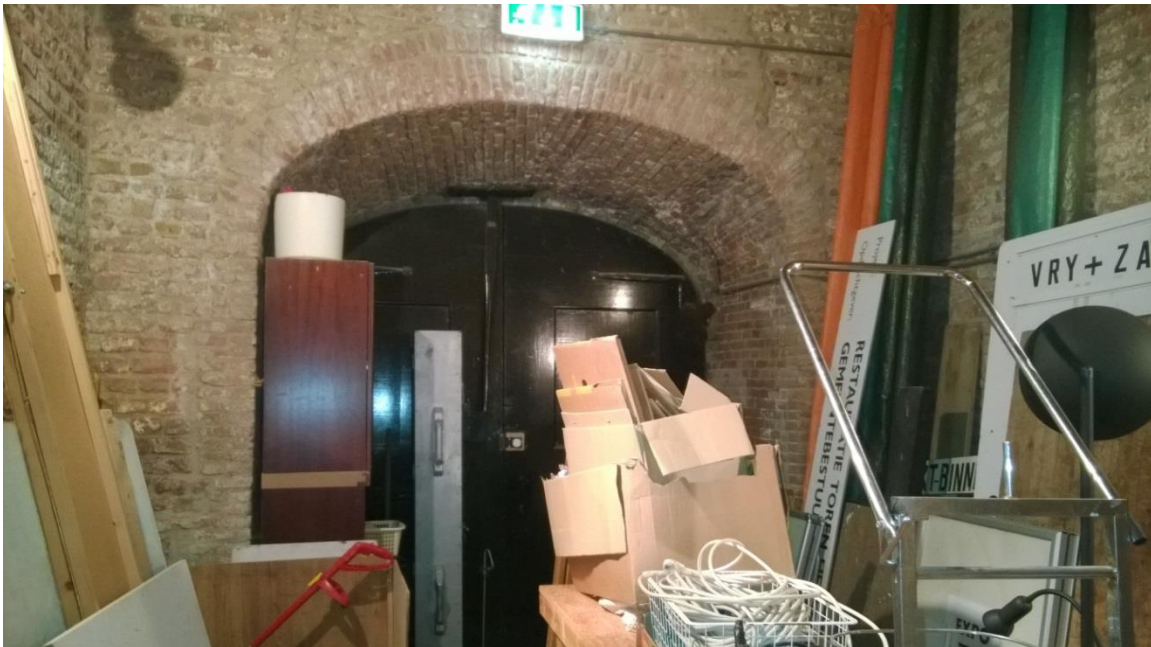
Entree van de toren, aangepast in kleinere steen. Elders de oorspronkelijke 15<sup>e</sup> eeuwse moppen.

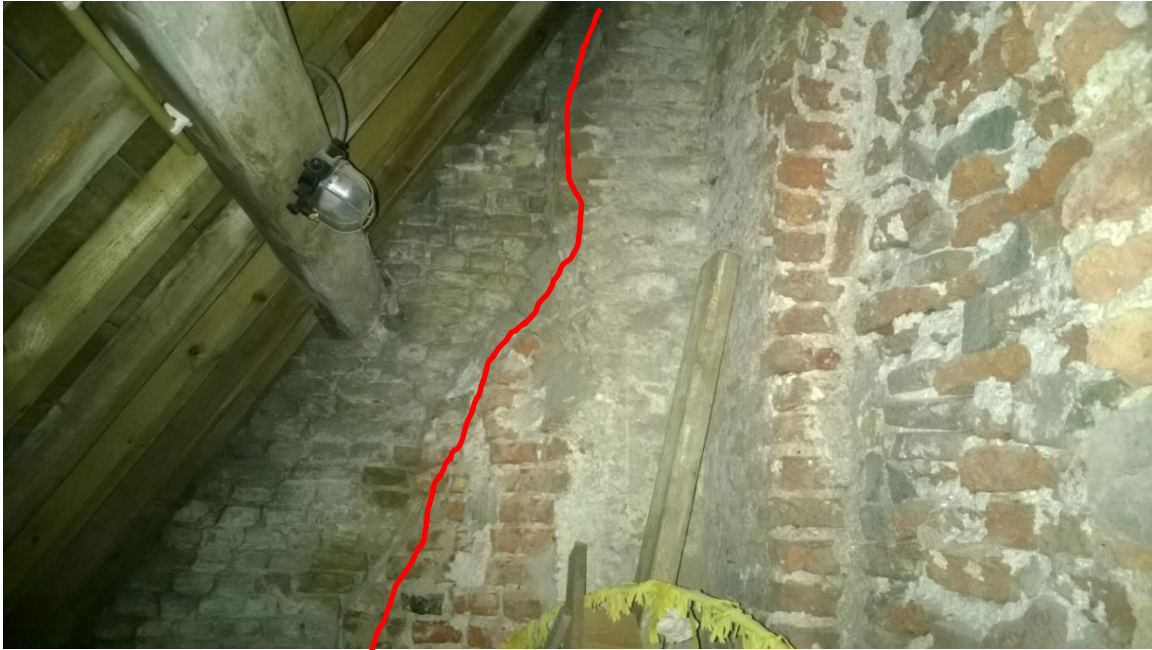
Kap van de zuidelijk naast de toren gelegen ruimte met rechts de gevel van de toren in kloostermoppen met blindnis. Midden de aanzet van de oorspronkelijke westgevel van de kerk met links het lichter uitgevoerde 17<sup>e</sup> eeuwse metselwerk.

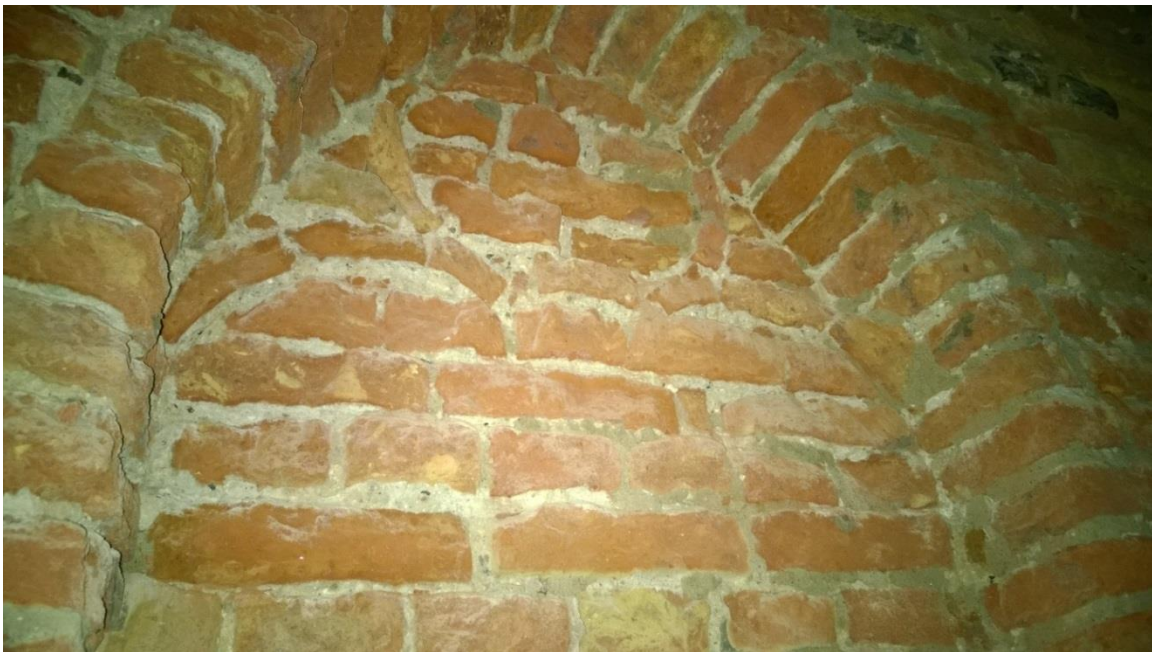
Blindnis in de noordgevel van de toren met tracering in geslepen baksteen.

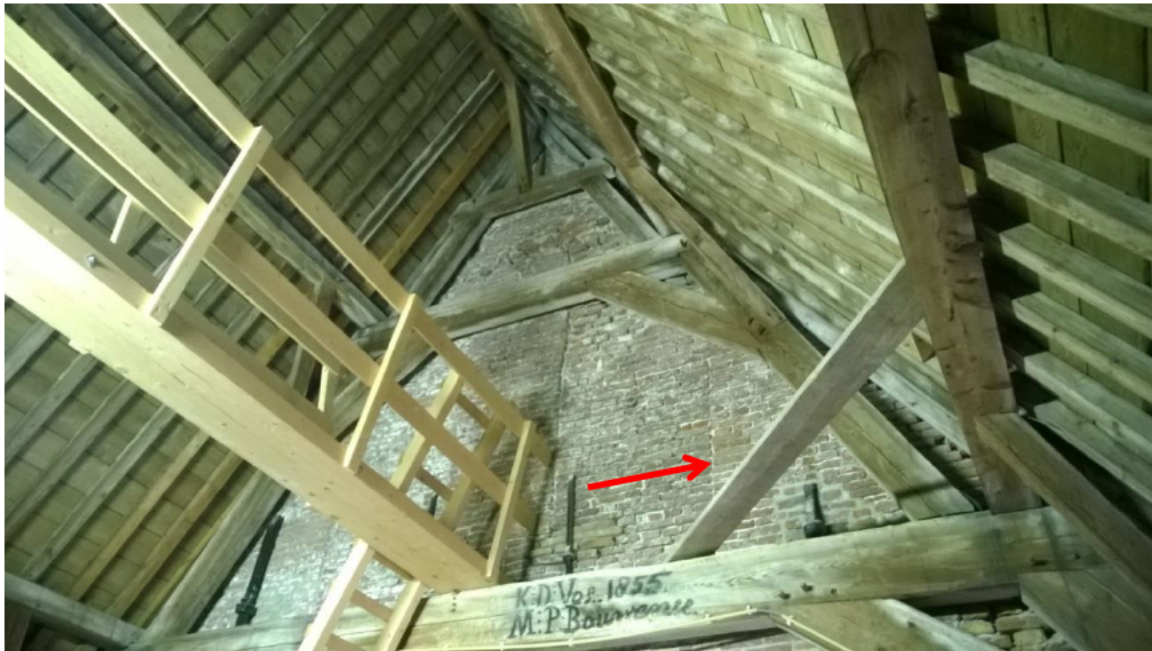
Oostelijke torengewel in kleiner formaat steen met verticale bouwnaden. Bovenin midden een boogje. Pijl geeft hoekverband aan. Ook in 1855 zullen er werkzaamheden in de kap hebben plaats gevonden

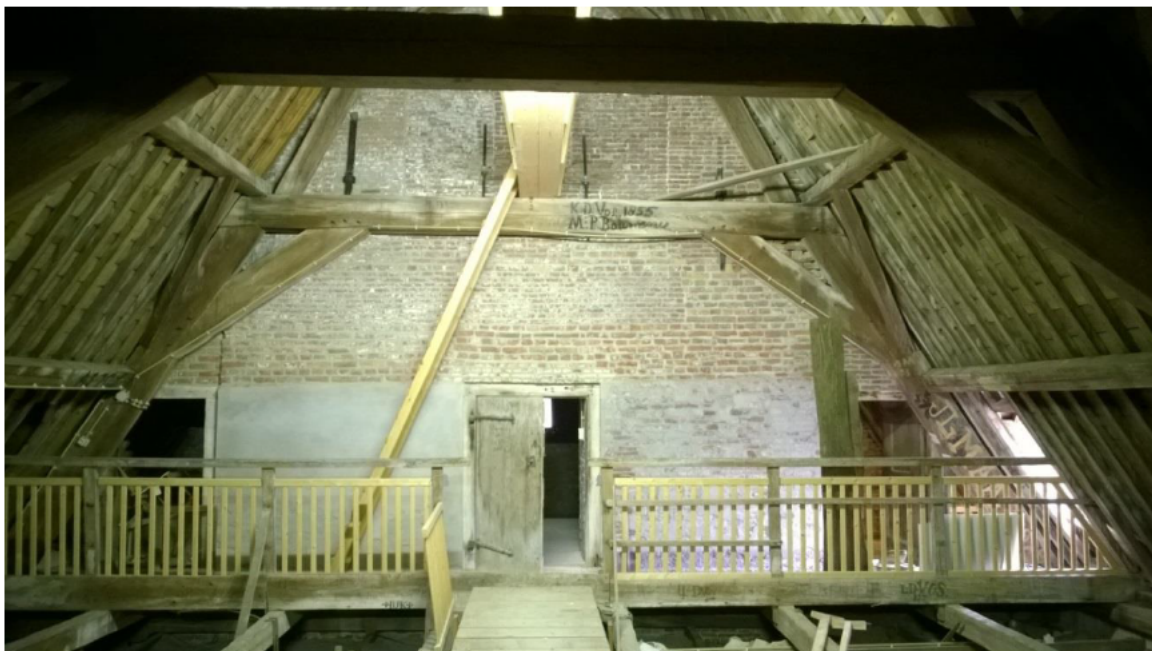
Oostelijke torengewel met verschillende baksteenformaten en typen schootankers. Midden de doorgang naar de toren. Links en rechts de doorgangen naar de kappen van de ter weerszijde van de toren gelegen ruimten.

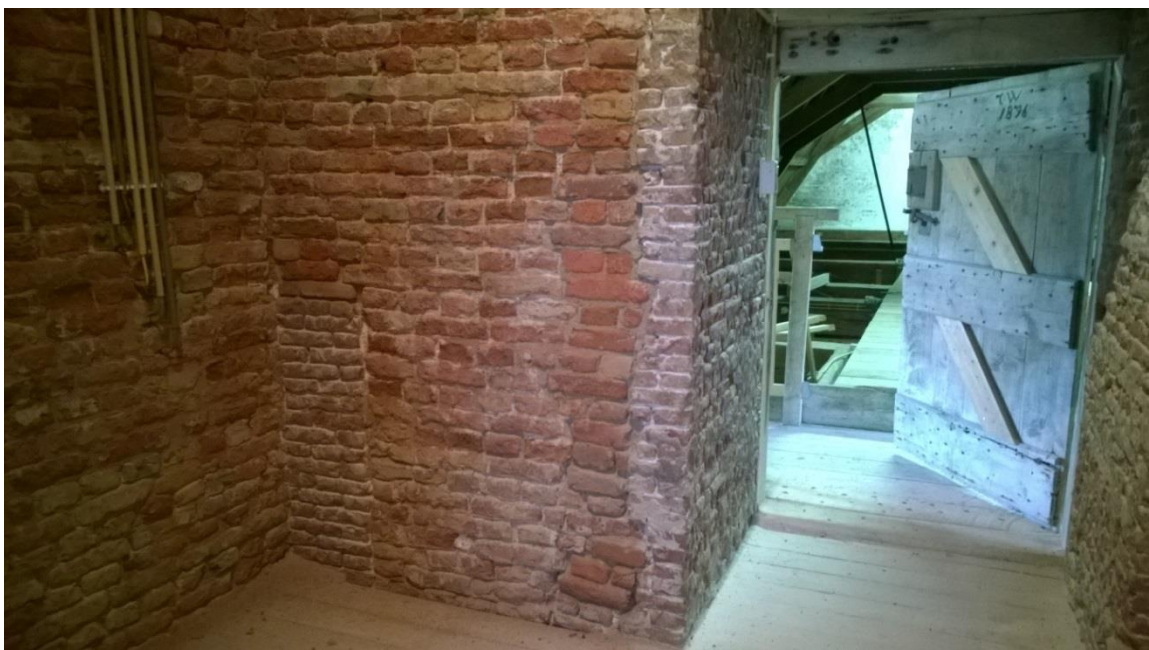
In moppen uitgevoerd metselwerk van de toren met linksonder een dichtzetting in kleinere steen in Lange Vecht formaat. De doorgang naar de kerkkap is afgewerkt in hergebruikte steen van een ander formaat.

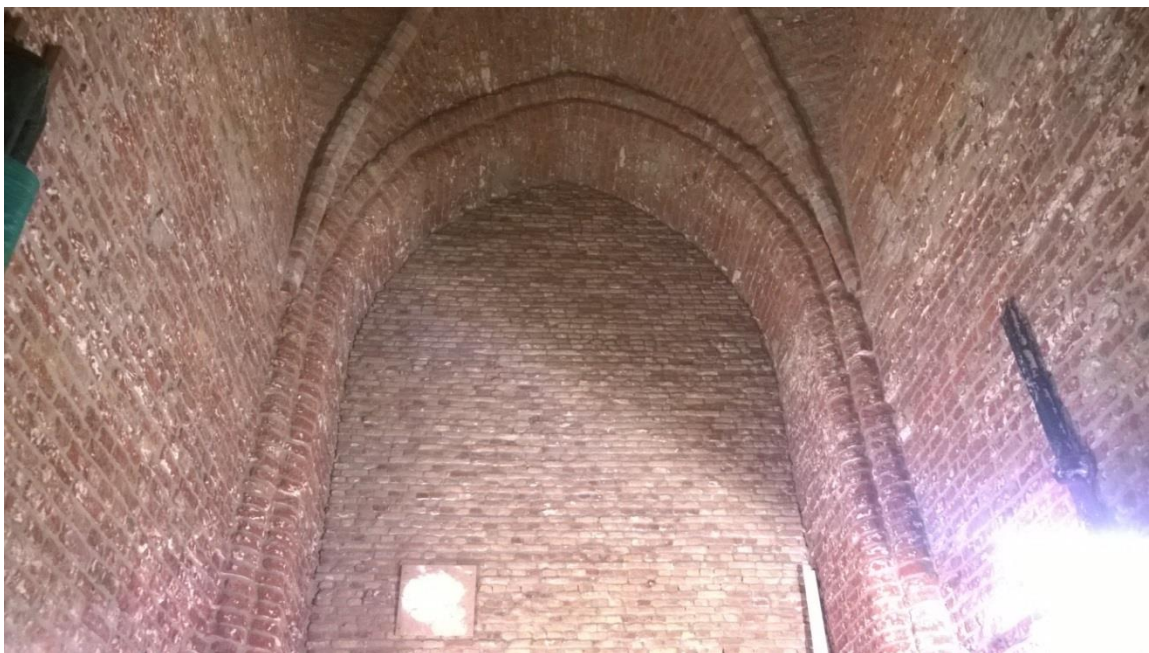
Op zijn vroegst is bij de bouw van deze 17<sup>e</sup> eeuwse kerk de scheiboog tussen toren en schip dichtgezet met hergebruikte steen met niet al te strak aangehouden verband en met steen van verschillend formaat, vermetseld in een schrale kalkmortel. Zowel op de baksteen van het oorspronkelijke werk, als op de baksteen van de dichtzetting bevinden zich kalkresten. Deze resten hebben echter een verschillende oorsprong.

Dichtgezette scheiboog tussen kerk en toren

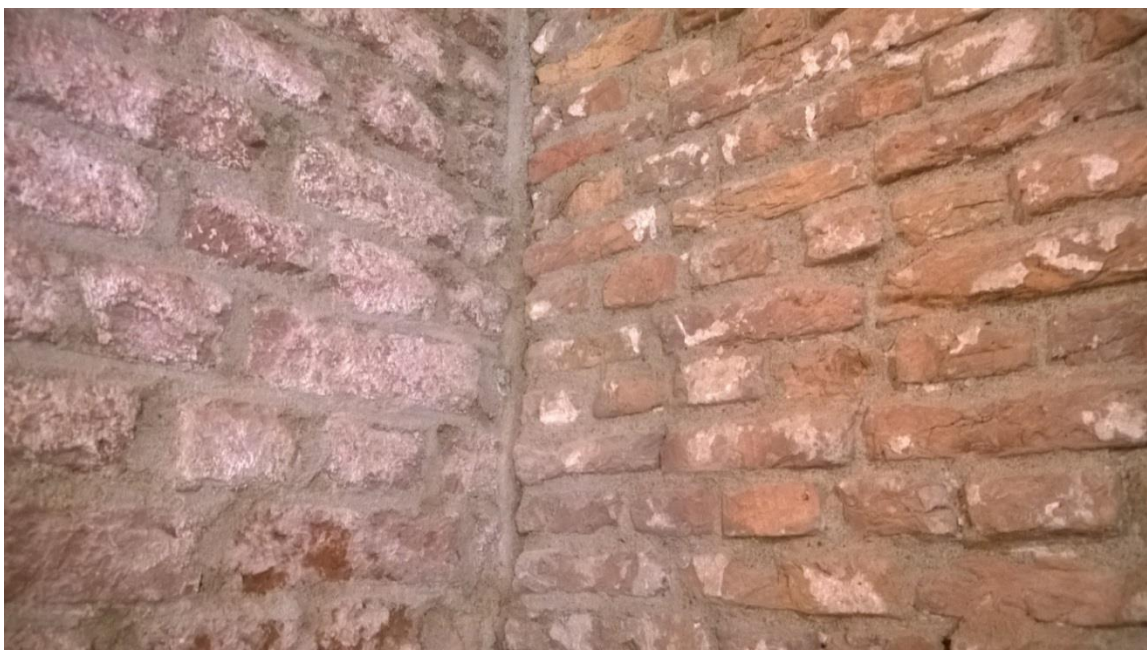
Detail aansluiting dichtzetting rechts en torenwand links.

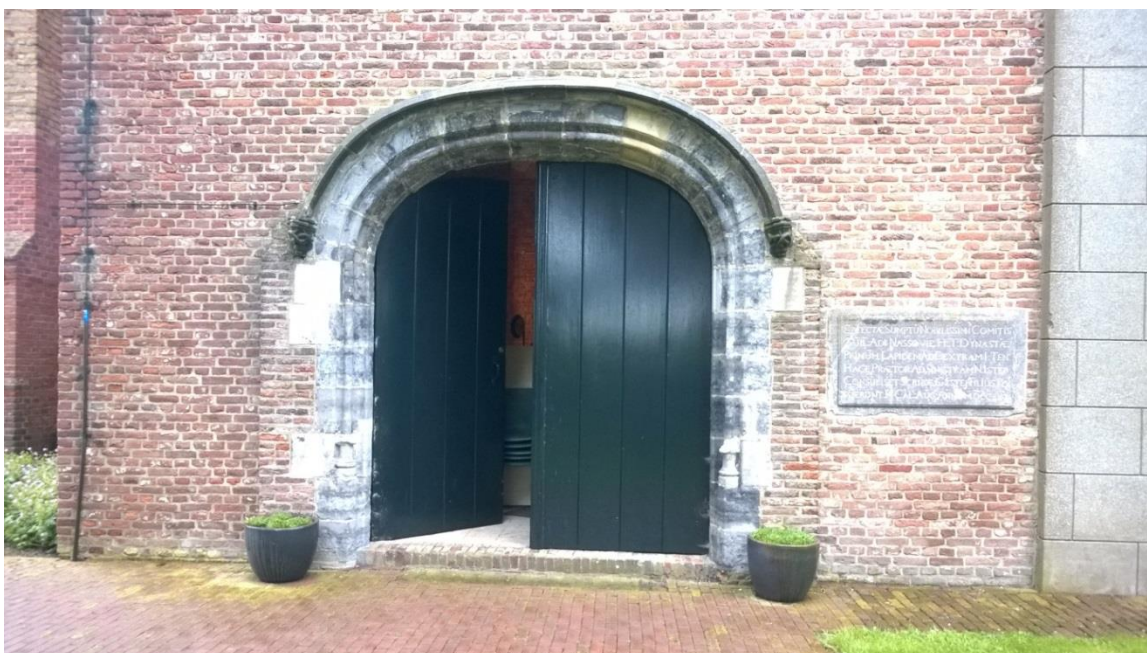
Entree van de toren, met rechts een memoristeen die herinnert aan de verbouwing van de kerk in 1754

Het dichtzetten van de scheiboog kan echter ook behoren tot een latere verbouwing, waarschijnlijk om mogelijk te maken dat de preekstoel aan de oostgevel kan worden geplaatst. Hiervoor pleit de aanwezigheid van een memoristeen uit 1754 naast de entree van de toren. Deze is aangebracht ter herinnering aan bouwwerkzaamheden. Als toen de entree van de kerk al aan de oostzijde was gelegen, ligt het voor de hand dat de steen naast de (hoofd) entree zou zijn aangebracht. Dit pleit er voor dat de entree in de 18<sup>e</sup> eeuw (ook) nog via de toren mogelijk was.

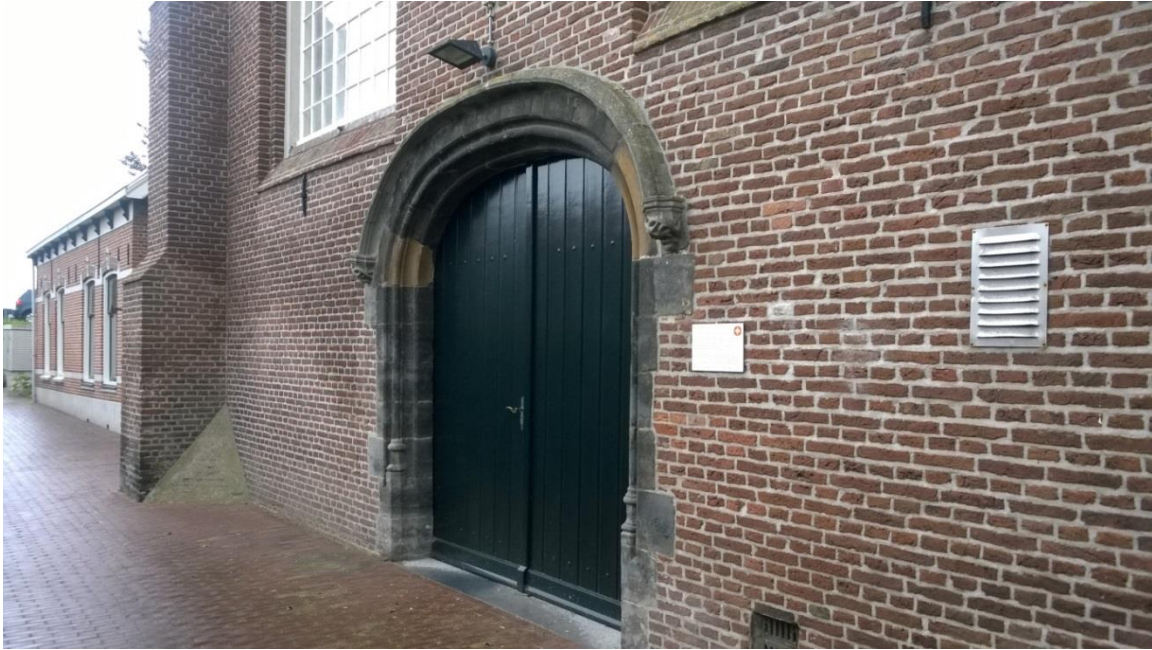
Bij de 17<sup>e</sup> eeuwse herbouw is gekozen de entree van de kerk te verplaatsen naar de oostgevel, waarvoor een oudere zandstenen poort is hergebruikt. De poort is opgenomen in het metselwerk. Er zijn geen sporen aangetroffen van een plaatsing nadat het gevel metselwerk tot stand is gekomen. Mogelijk was de poort onderdeel van de oorspronkelijke kerk en vertoont zeer sterke gelijkenis met de poort in de westgevel van de toren.

Entree van de kerk.

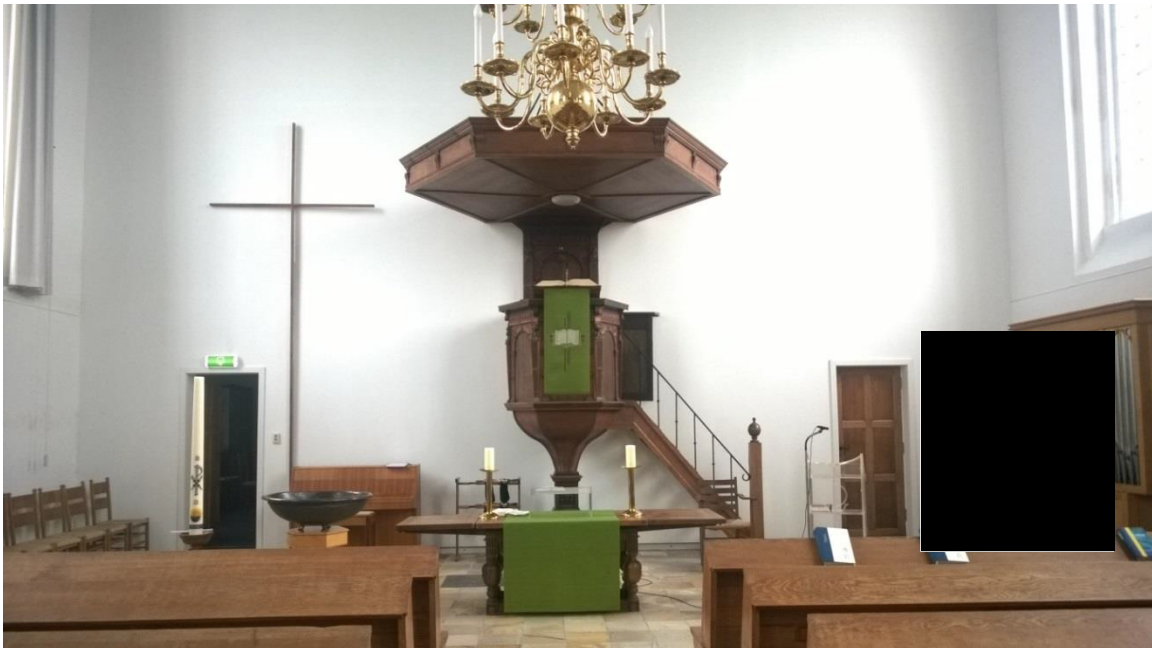
De trap en het klankbord van de preekstoel wijzen op een plaatsing eind 19<sup>e</sup> begin van de 20<sup>ste</sup> eeuw, hoewel de getordeerde smeedijzeren ophanging van het klankbord van eerder datum kan zijn. Het is dus mogelijk dat bij de preekstoel bij de verbouwing van 1866 of 1905, toen het orgel geplaatst is, aan deze gevel is aangebracht.

Westgevel van de kerkzaal met preekstoel en klankbord. Links en rechts de toegangen naar de naast de toren gelegen ruimten.

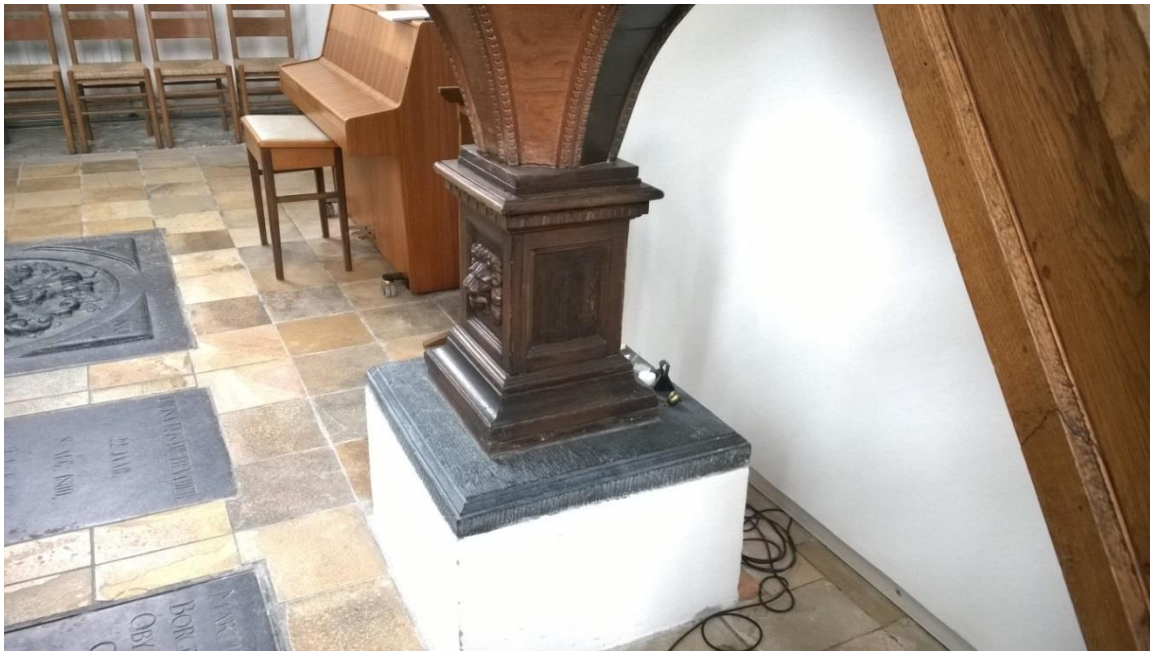
Verhoogd basement van de preekstoel

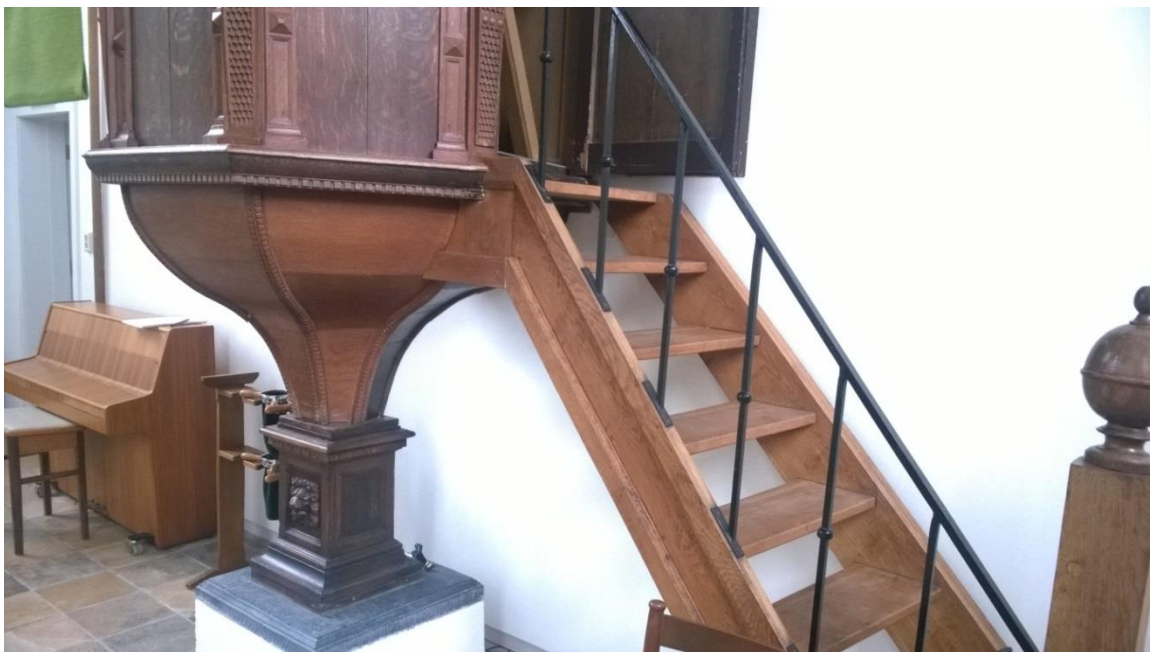
Trap en onderste deel van de preekstoel
