## **Herinrichting Kerk Kortgene**

**Bouwhistorische verkenning overgang kerk en toren**

Datum: 21-07-2016

## Bouwhistorische verkenning van overgang kerk en toren

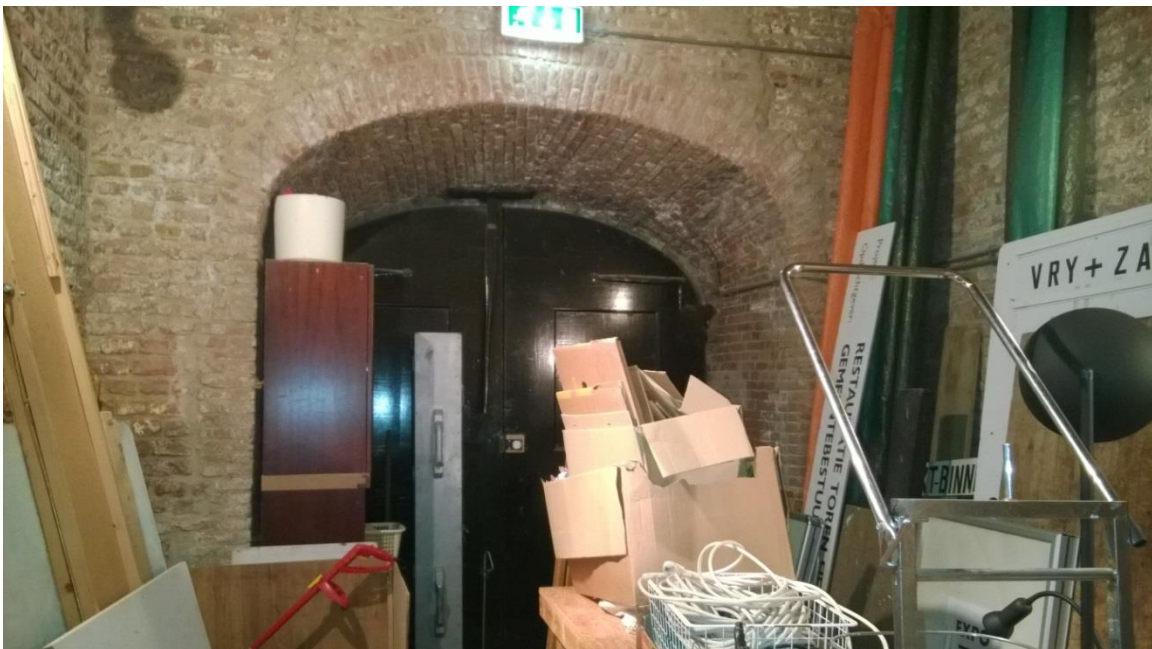
Entree van de toren, aangepast in kleinere steen. Elders de oorspronkelijke 15<sup>e</sup> eeuwse moppen.

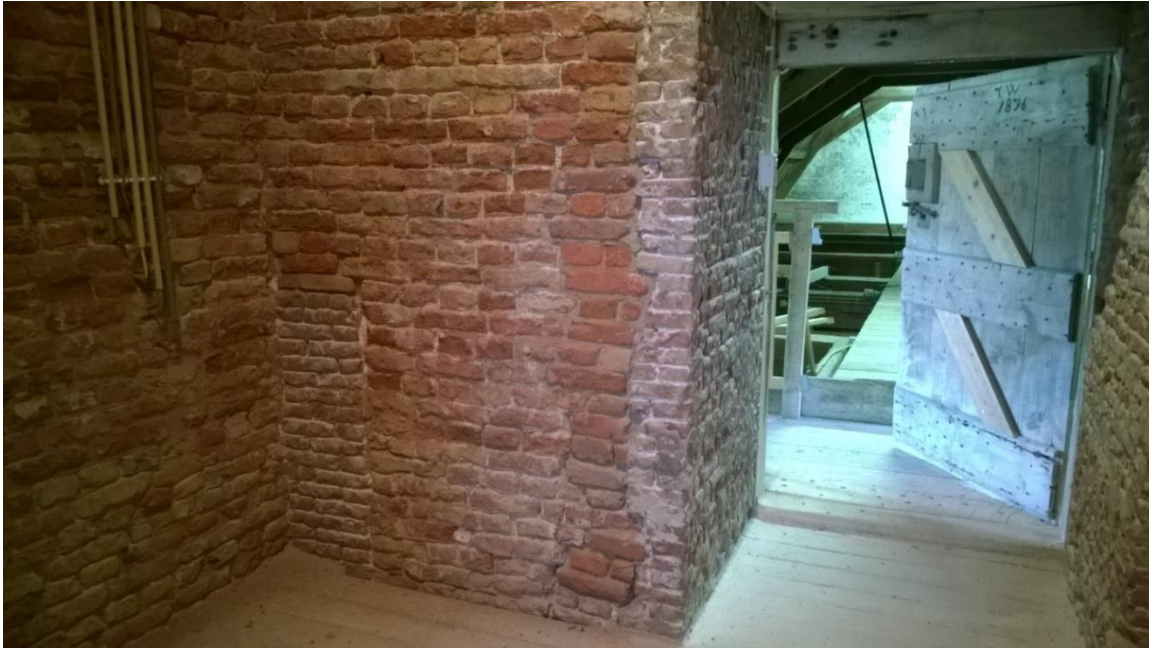
In moppen uitgevoerd metselwerk van de toren met linksonder een dichtzetting in kleinere steen in Lange Vecht formaat. De doorgang naar de kerkkap is afgewerkt in hergebruikte steen van een ander formaat.

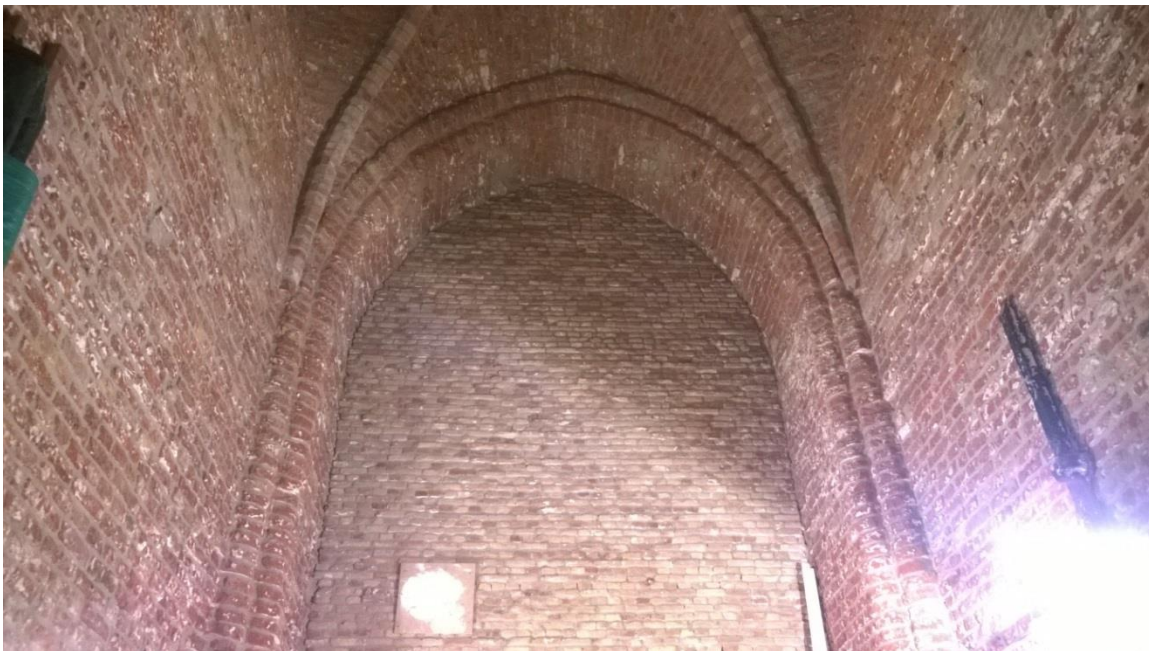
Op zijn vroegst is bij de bouw van deze 17<sup>e</sup> eeuwse kerk de scheiboog tussen toren en schip dichtgezet met hergebruikte steen met niet al te strak aangehouden verband en met steen van verschillend formaat, vermetseld in een schrale kalkmortel. Zowel op de baksteen van het oorspronkelijke werk, als op de baksteen van de dichtzetting bevinden zich kalkresten. Deze resten hebben echter een verschillende oorsprong.

Dichtgezette scheiboog tussen kerk en toren

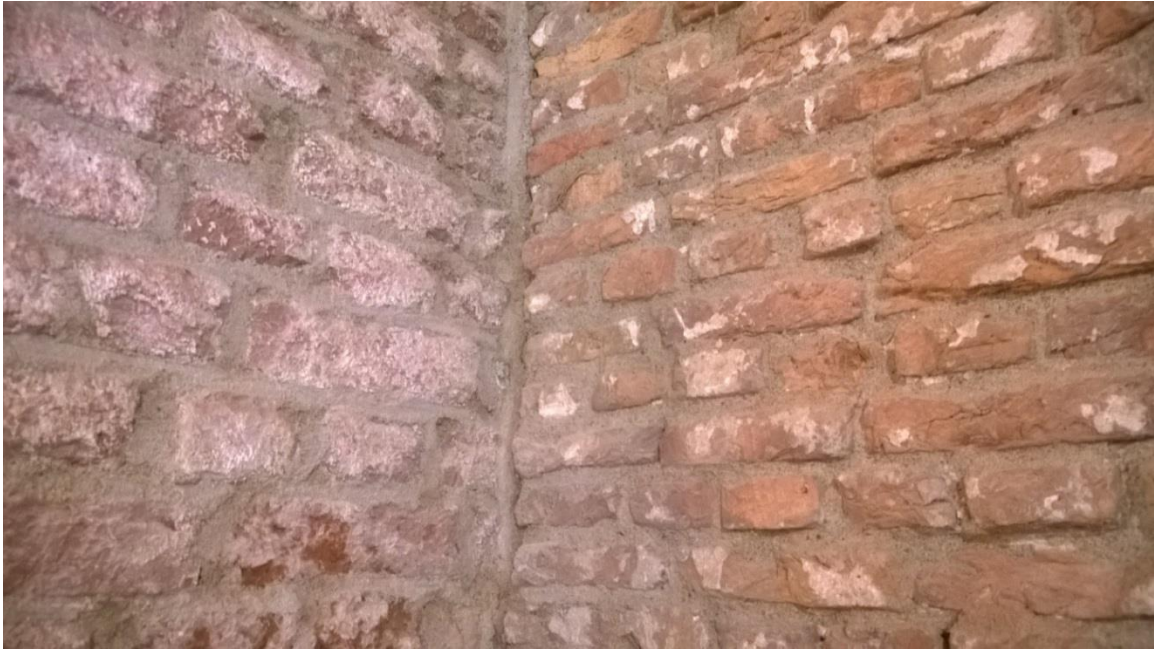
Detail aansluiting dichtzetting rechts en torenwand links.

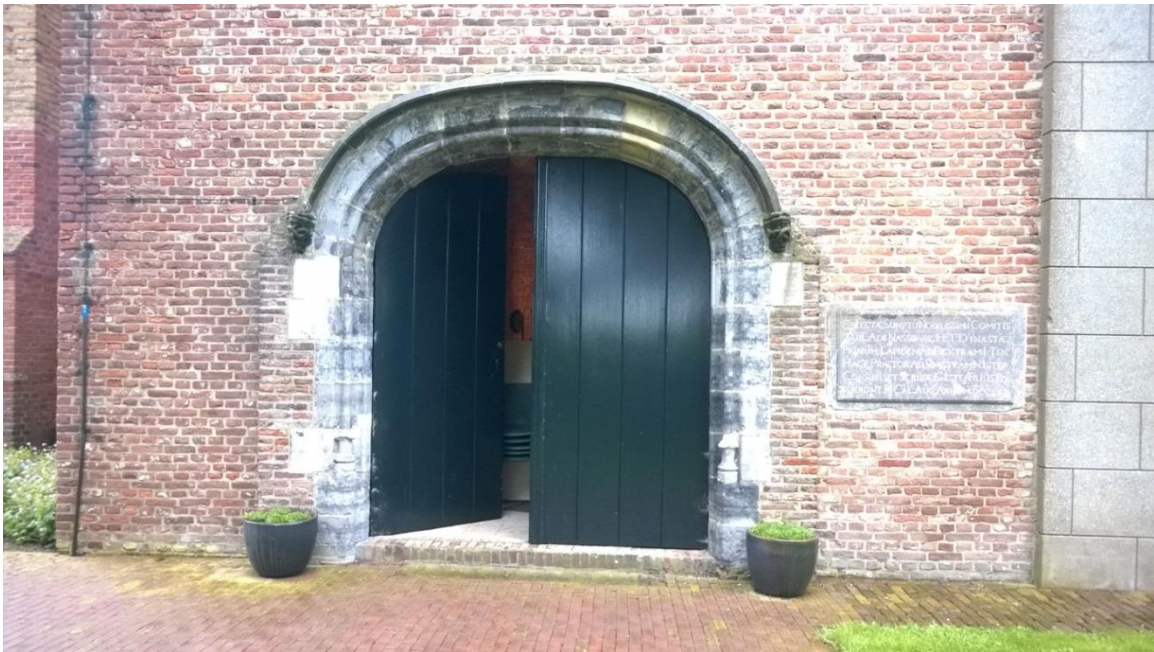
Entree van de toren, met rechts een memoristeen die herinnert aan de verbouwing van de kerk in 1754

Het dichtzetten van de scheiboog kan echter ook behoren tot een latere verbouwing, waarschijnlijk om mogelijk te maken dat de preekstoel aan de oostgevel kan worden geplaatst. Hiervoor pleit de aanwezigheid van een memoristeen uit 1754 naast de entree van de toren. Deze is aangebracht ter herinnering aan bouwwerkzaamheden. Als toen de entree van de kerk al aan de oostzijde was gelegen, ligt het voor de hand dat de steen naast de (hoofd) entree zou zijn aangebracht. Dit pleit er voor dat de entree in de 18<sup>e</sup> eeuw (ook) nog via de toren mogelijk was.

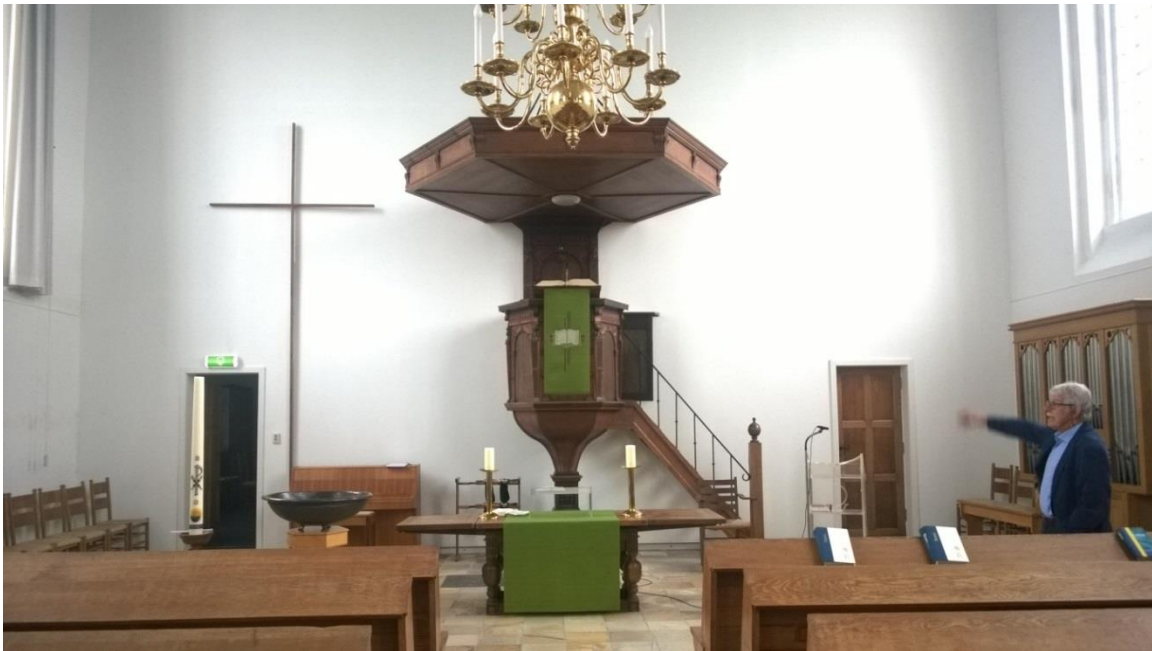
De trap en het klankbord van de preekstoel wijzen op een plaatsing eind 19<sup>e</sup> begin van de 20<sup>ste</sup> eeuw, hoewel de getordeerde smeedijzeren ophanging van het klankbord van eerder datum kan zijn. Het is dus mogelijk dat bij de preekstoel bij de verbouwing van 1866 of 1905, toen het orgel geplaatst is, aan deze gevel is aangebracht.

Westgevel van de kerkzaal met preekstoel en klankbord. Links en rechts de toegangen naar de naast de toren gelegen ruimten.

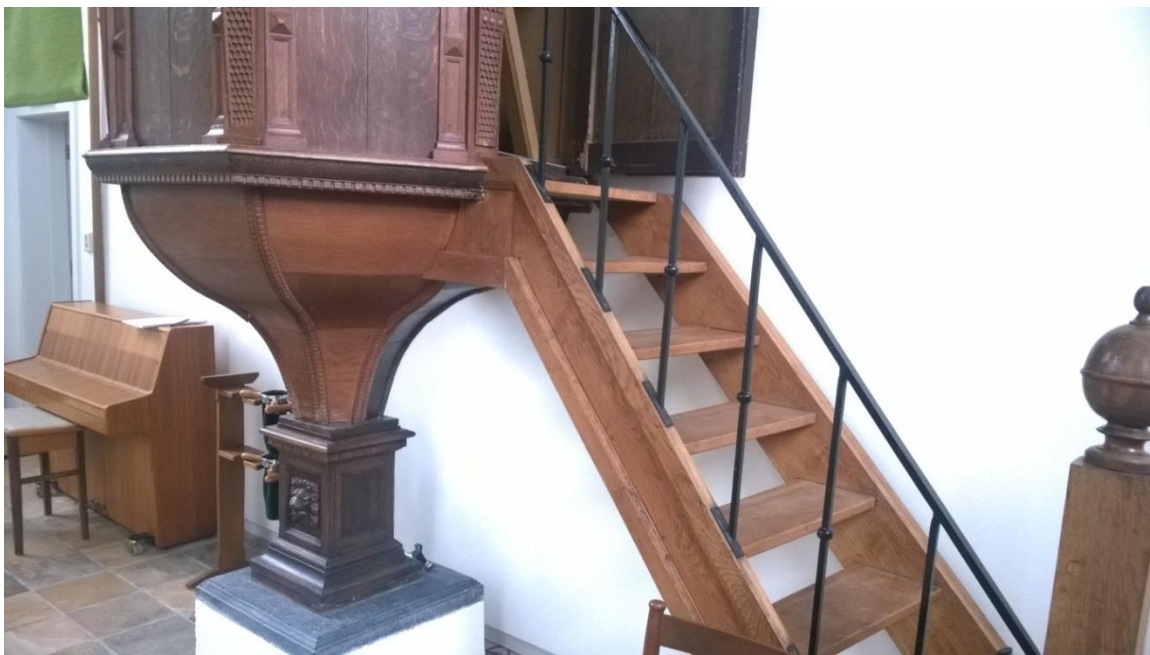
Trap en onderste deel van de preekstoel
