**Visuele inspectie in leidingen**

Rijdende camera (Opleveringsinspectie)

J. Hoondert & Zn. B.V.

Sierlerendreef e.o.

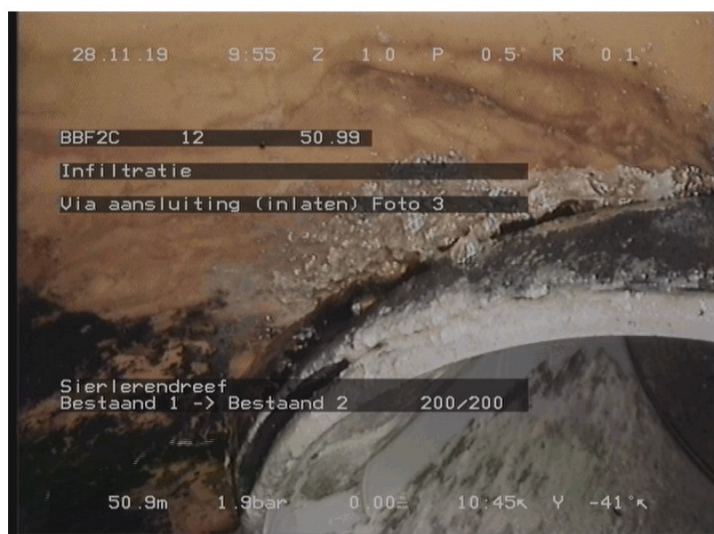
**Foto:** 3

| Afstand schade | Ref. | Code | Kl. | Commentaar | Kwan. | Klok | Voeg | Fotonr. | Tellertijd |
|---|---|---|---|---|---|---|---|---|---|
| 50.99 | | 1 | BBF | A 2 | Infiltratie - doorzweten [Via aansluiting (inlaten)] | | 12 | 3 | 00:15:24 |

| Afstand vanuit beginput | Ref. | Fotonr. | Commentaar | Videobeeld | Tellertijd |
|---|---|---|---|---|---|
| 50.99 | 1 | 3 | Infiltratie - Via aansluiting (inlaten) | 1.mpg | 00:15:24 |

Infiltratie - Via aansluiting (inlaten)

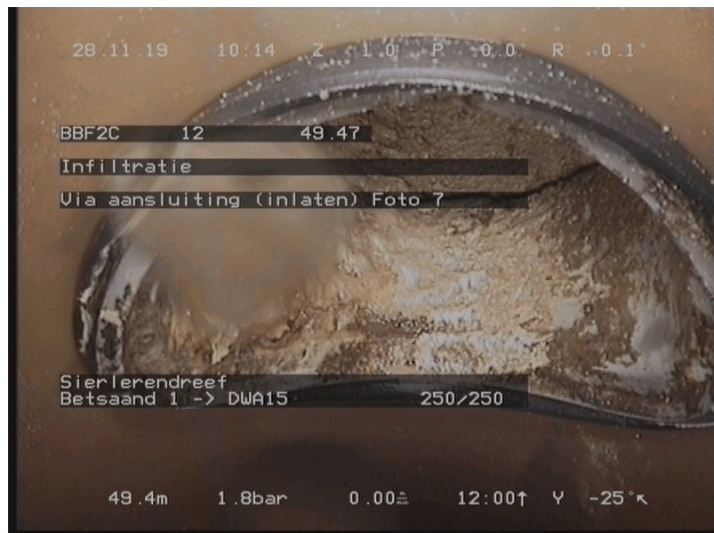
**Foto:** 7  
**Id:** 2  
**Put 1:** Bestand 1  
**Put 2:** DWA15  
**Vanuit Put:** Bestand 1  
**Afstand:** 49.47

| Afstand schade | | Ref. | Code | Kl. | Commentaar | Kwan. | Klok | Voeg | Fotonr. | Tellertijd |
|---|---|---|---|---|---|---|---|---|---|---|
| 49.47 | | 1 | BBF | A 2 | Infiltratie - doorzweten [Via aansluiting (inlaten)] | | 12 | | 7 | 00:10:01 |

| Afstand vanuit beginput | Ref. | Fotonr. | Commentaar | Videobeeld | Tellertijd |
|---|---|---|---|---|---|
| 49.47 | 1 | 7 | Infiltratie - Via aansluiting (inlaten) | 2.mpg | 00:10:01 |

Infiltratie - Via aansluiting (inlaten)

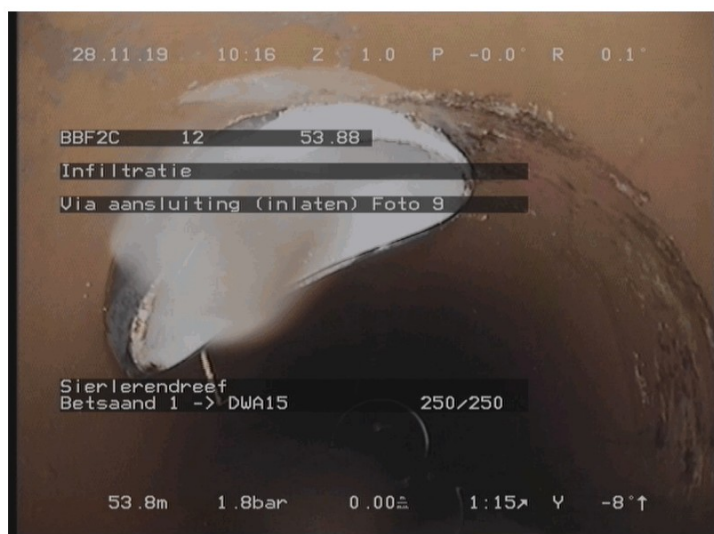
**Foto:** 9  
**Id:** 2  
**Put 1:** Bestand 1  
**Put 2:** DWA15  
**Vanuit Put:** Bestand 1  
**Afstand:** 53.88

| Afstand schade | | Ref. | Code | Kl. | Commentaar | Kwan. | Klok | Voeg | Fotonr. | Tellertijd |
|---|---|---|---|---|---|---|---|---|---|---|
| 53.88 | | 1 | BBF | A 2 | Infiltratie - doorzweten [Via aansluiting (inlaten)] | | 12 | | 9 | 00:11:58 |

| Afstand vanuit beginput | Ref. | Fotonr. | Commentaar | Videobeeld | Tellertijd |
|---|---|---|---|---|---|
| 53.88 | 1 | 9 | Infiltratie - Via aansluiting (inlaten) | 2.mpg | 00:11:58 |

Infiltratie - Via aansluiting (inlaten)

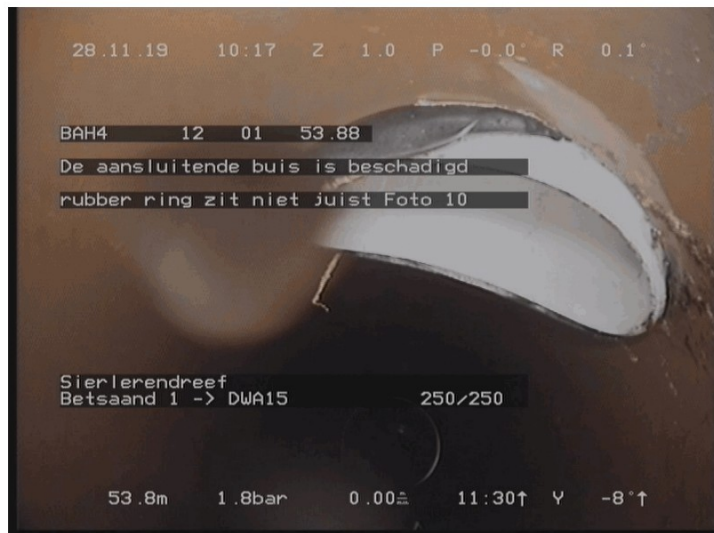
**Foto:** 10

| Afstand schade | | Ref. | Code | Kl. | Commentaar | Kwan. | Klok | Voeg | Fotonr. | Tellertijd |
|---|---|---|---|---|---|---|---|---|---|---|
| 53.88 | | 1 | BAH | D 4 | Defectieve aansluiting - aansluitende buis beschadigd<br>[Rubber ring zit correct] | | 12-01 | | 10 | 00:12:52 |

| Afstand vanuit beginput | Ref. | Fotonr. | Commentaar | Videobeeld | Tellertijd |
|---|---|---|---|---|---|
| 53.88 | 1 | 10 | Defectieve aansluiting - Rubber ring zit correct | 2.mpg | 00:12:52 |

Defectieve aansluiting - Rubber ring zit correct

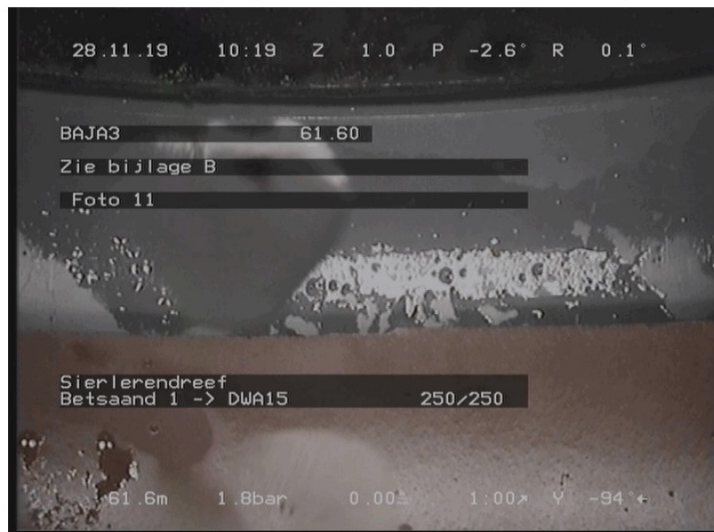
**Foto:** 11

Verplaatste verbinding

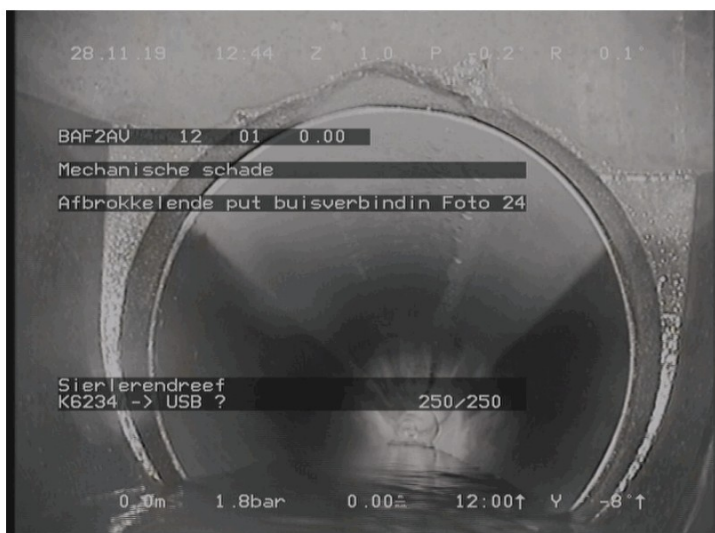
**Foto:** 24

| Afstand vanuit<br>beginput | Ref. | Fotonr. | Commentaar | Videobeeld | Tellertijd |
|---|---|---|---|---|---|
| 0.00 | 1 | 24 | - Afbrokkelende put buisverbinding | 9.mpg | 00:00:15 |

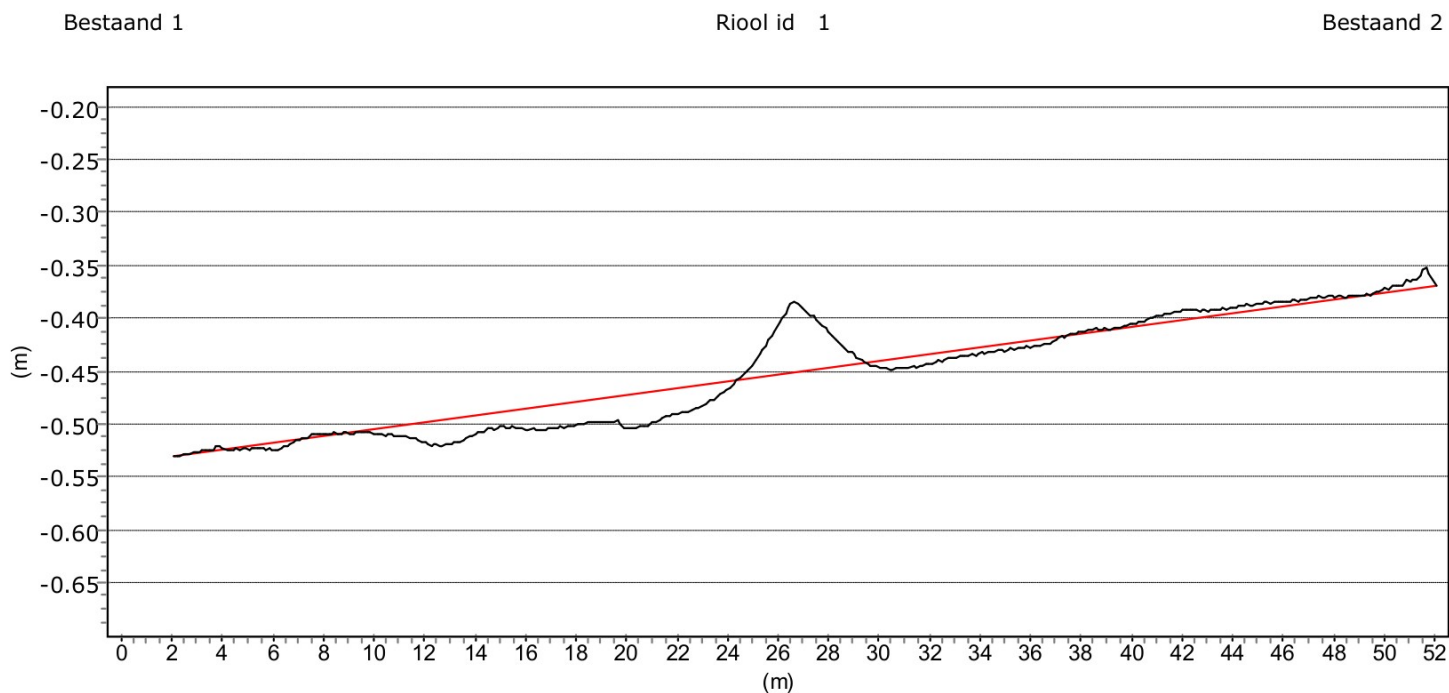
Op 20.30m, een max. negatieve afwijking t.o.v. ideale lijn: -0.0322m

Op 26.63m, een max. positieve afwijking t.o.v. ideale lijn: 0.0674m

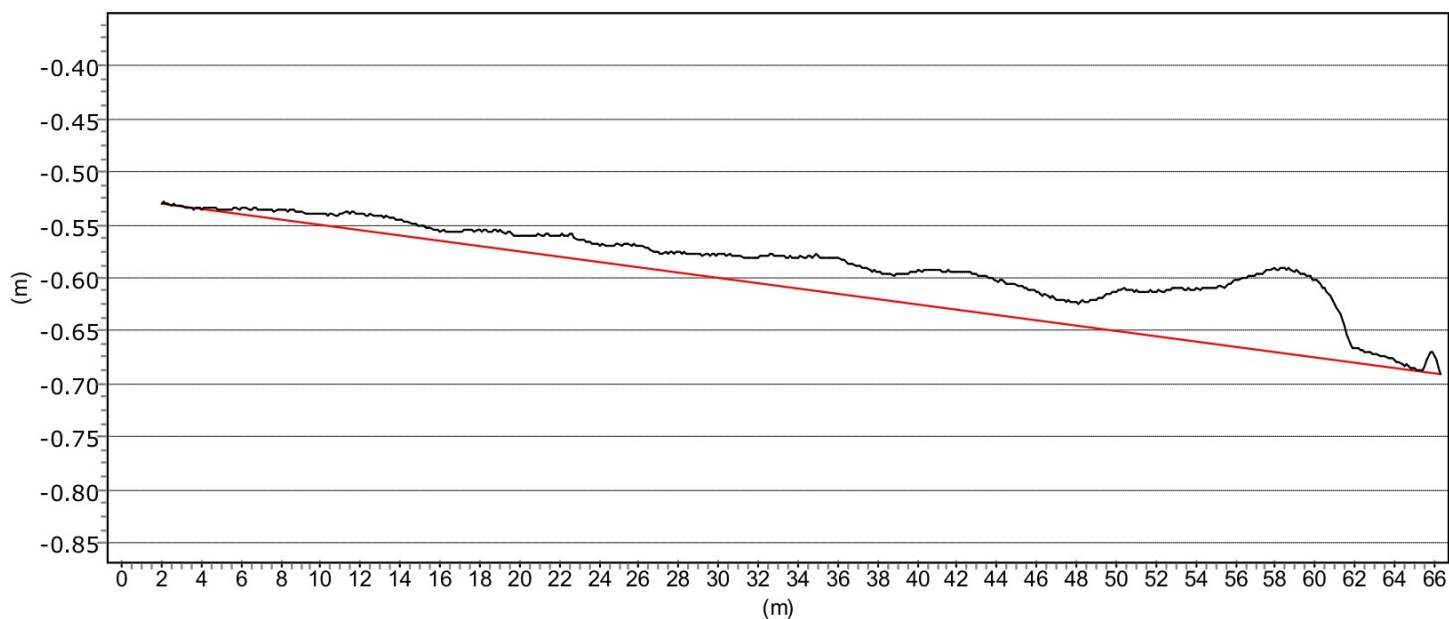
Riool id 2

Op 3.66m, een max. negatieve afwijking t.o.v. ideale lijn: -0.0012m

Op 58.68m, een max. positieve afwijking t.o.v. ideale lijn: 0.0797m

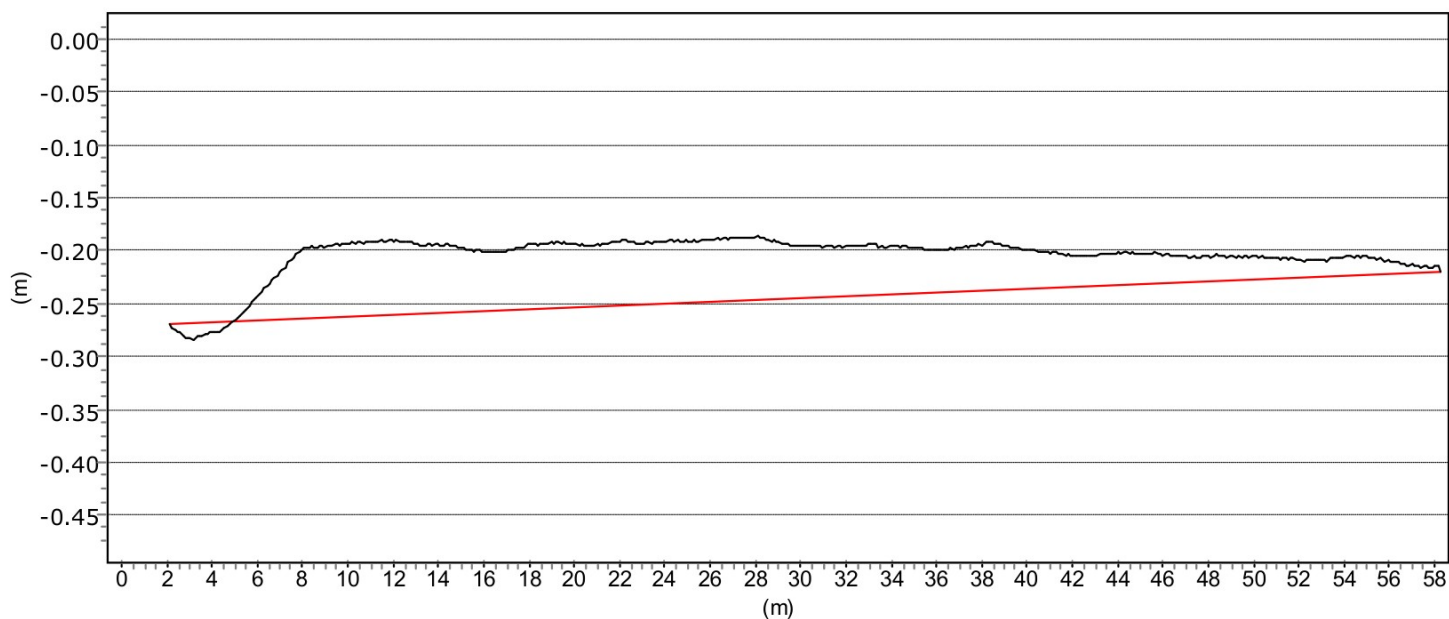
Riool id 10

Op 3.16m, een max. negatieve afwijking t.o.v. ideale lijn: -0.0146m

Op 11.81m, een max. positieve afwijking t.o.v. ideale lijn: 0.0713m
