**Visuele inspectie in leidingen**

Rijdende camera (Opleveringsinspectie)

J. Hoondert & Zn. B.V.

Sierlerendreef e.o.

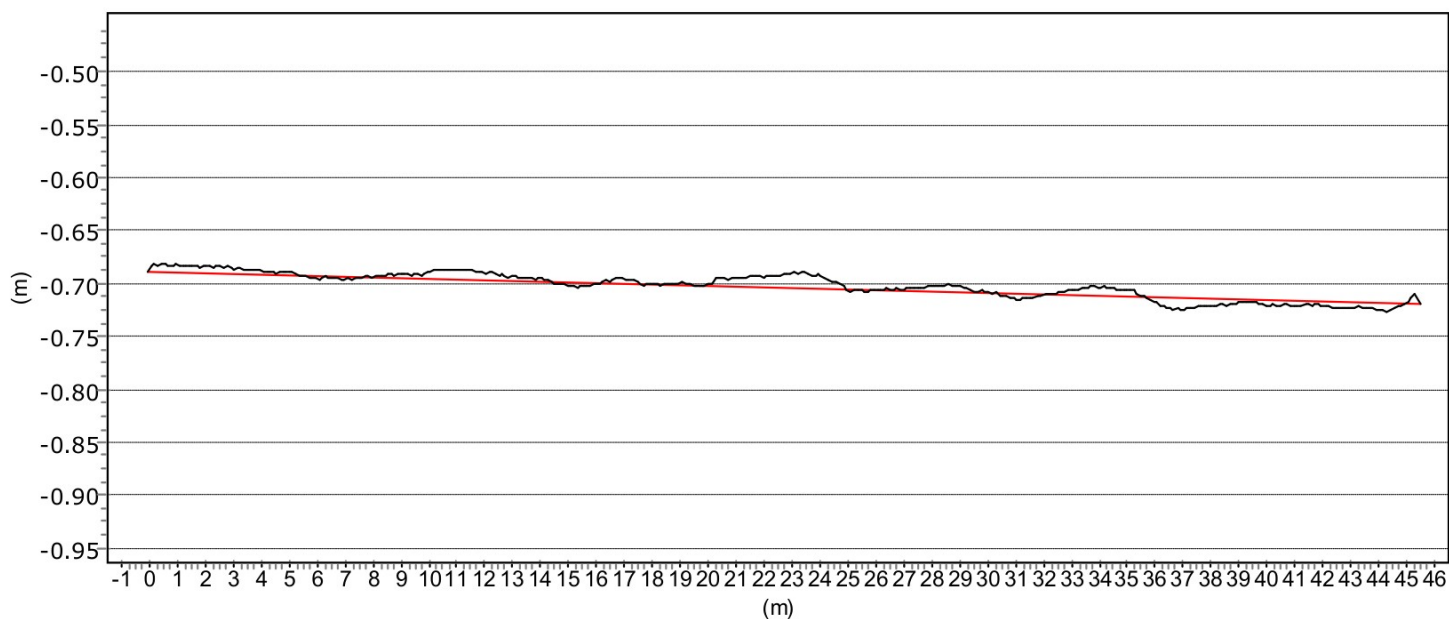
Riool id 3

Op 36.93m, een max. negatieve afwijking t.o.v. ideale lijn: -0.0113m

Op 23.34m, een max. positieve afwijking t.o.v. ideale lijn: 0.0161m

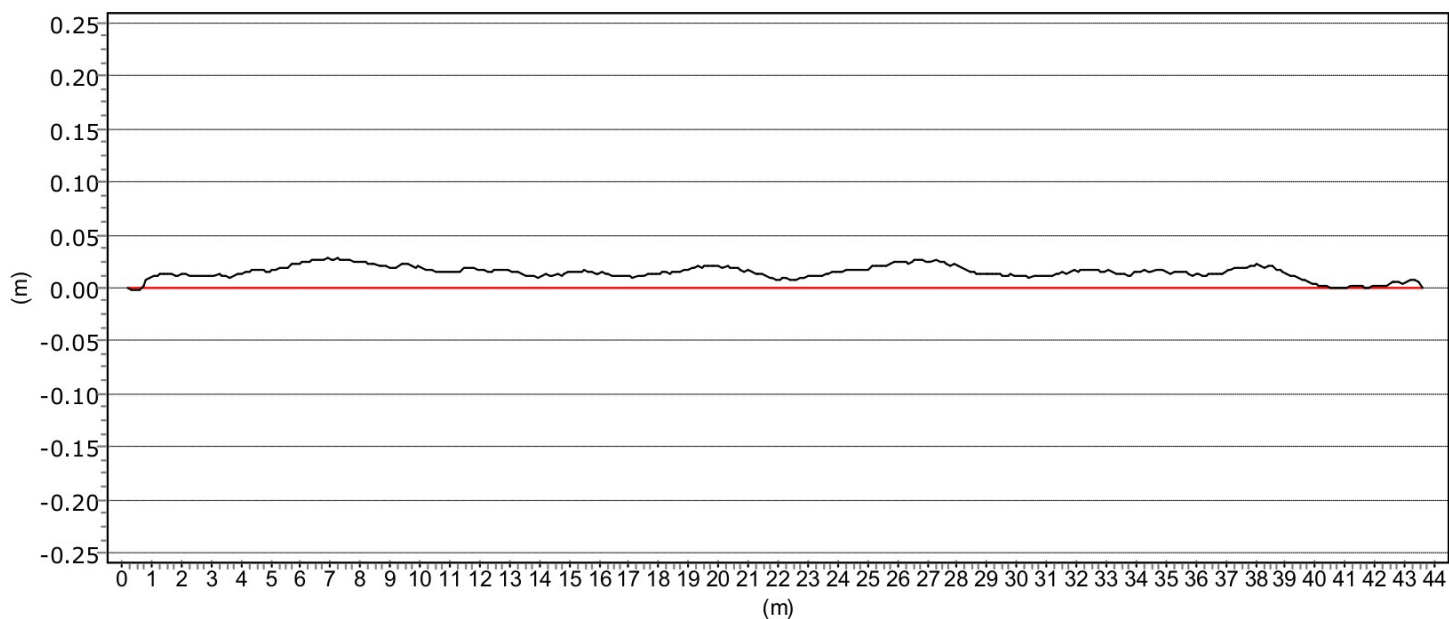
Riool id 4

Op 0.61m, een max. negatieve afwijking t.o.v. ideale lijn: -0.0016m

Op 6.88m, een max. positieve afwijking t.o.v. ideale lijn: 0.0277m

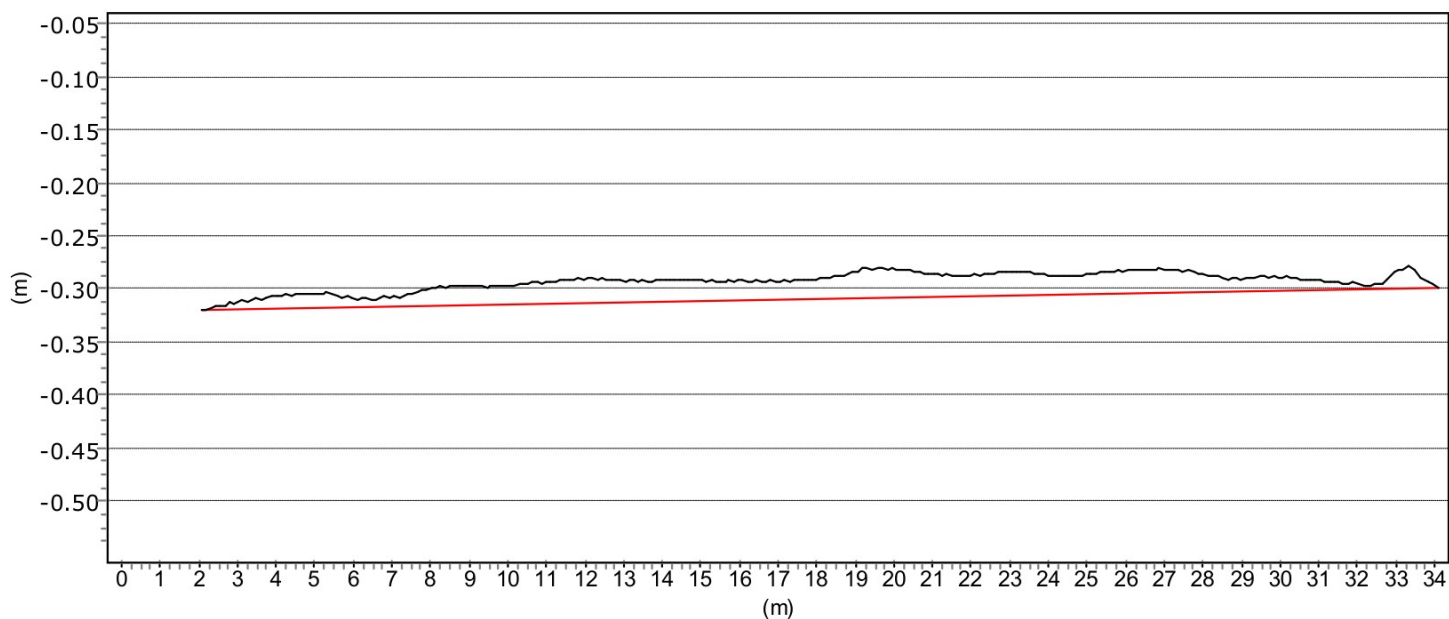
Riool id 5

Op 0.00m, een max. negatieve afwijking t.o.v. ideale lijn: 0.0000m

Op 19.58m, een max. positieve afwijking t.o.v. ideale lijn: 0.0290m

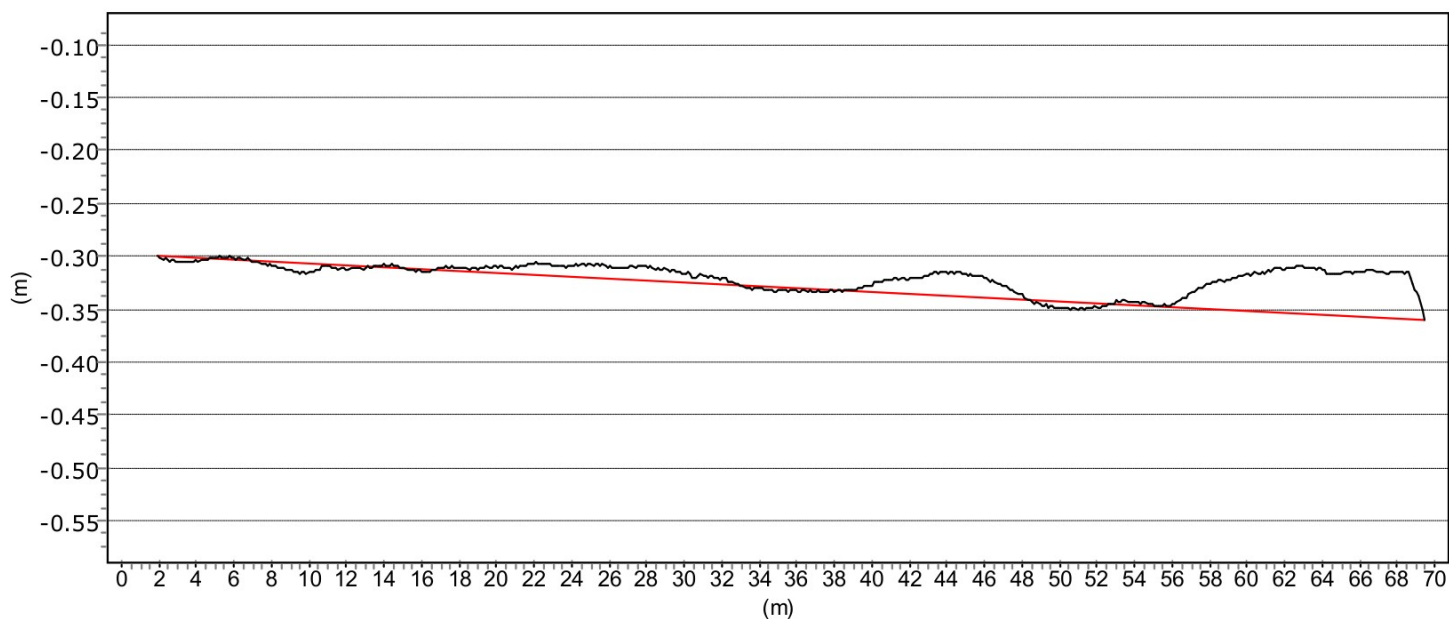
Riool id 6

Op 9.50m, een max. negatieve afwijking t.o.v. ideale lijn: -0.0093m

Op 62.91m, een max. positieve afwijking t.o.v. ideale lijn: 0.0458m

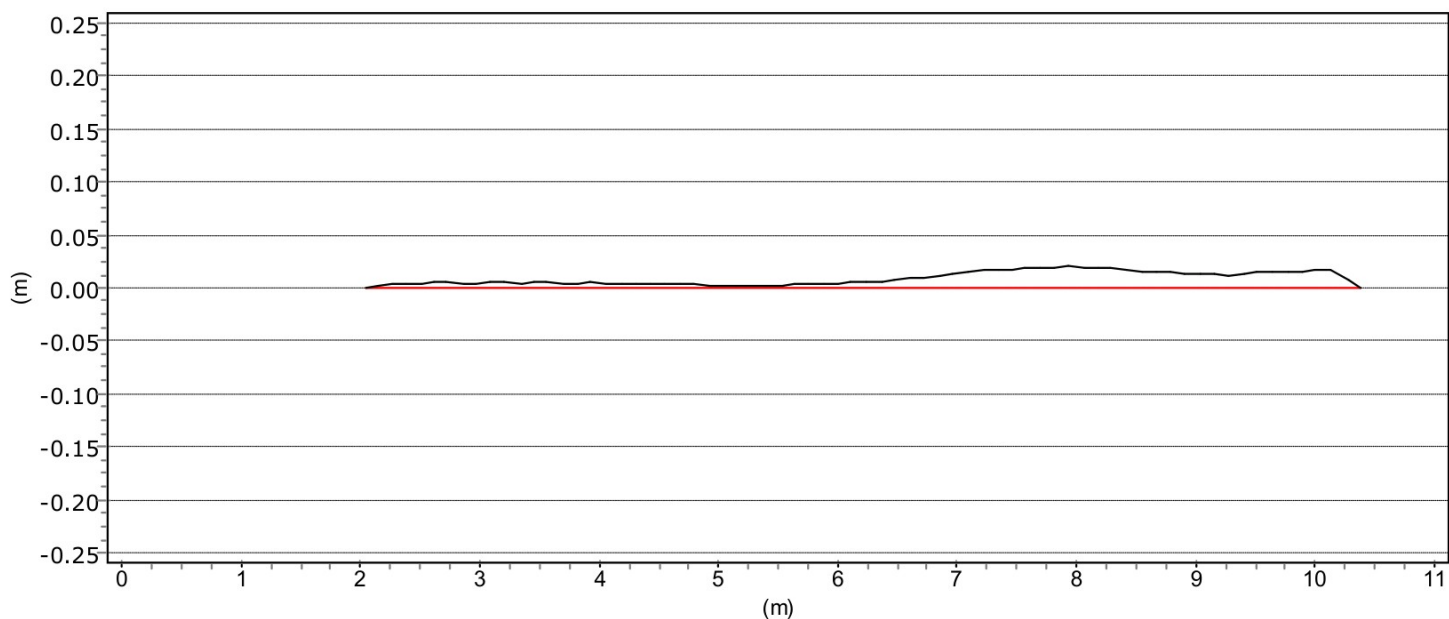
Riool id 7

Op 0.00m, een max. negatieve afwijking t.o.v. ideale lijn: 0.0000m

Op 7.93m, een max. positieve afwijking t.o.v. ideale lijn: 0.0202m

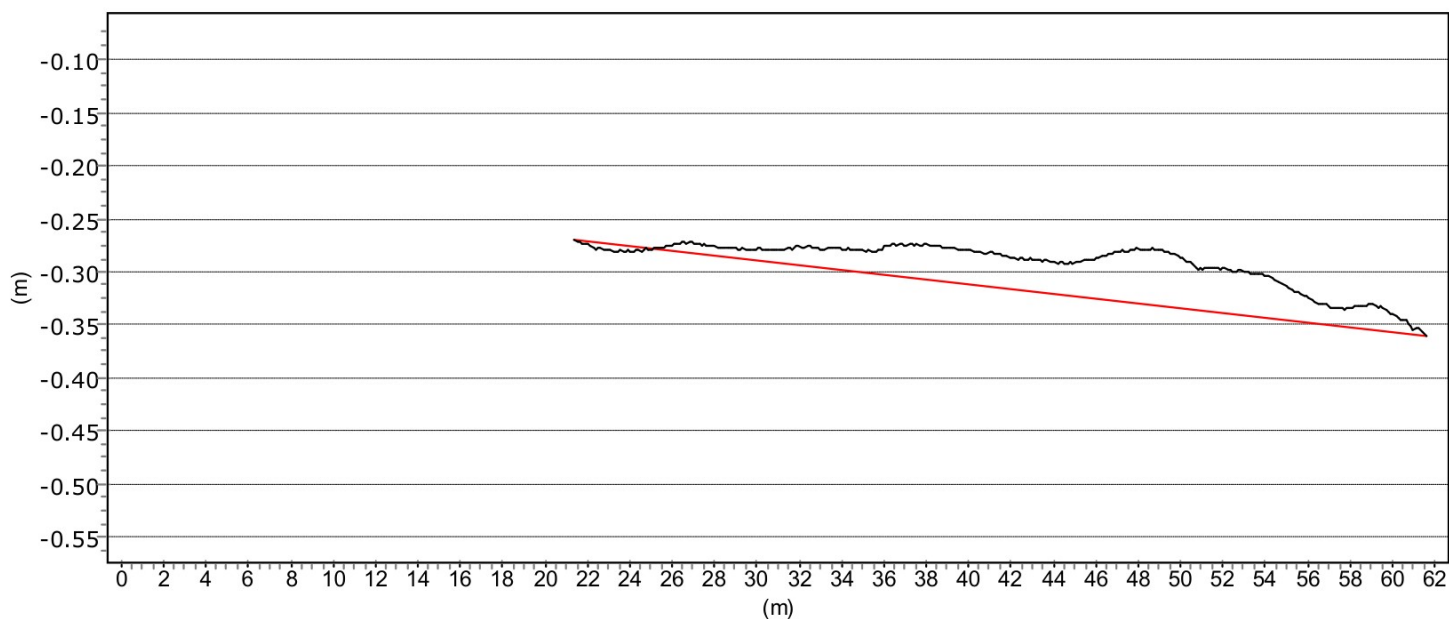
Riool id 8

Op 23.33m, een max. negatieve afwijking t.o.v. ideale lijn: -0.0072m

Op 49.04m, een max. positieve afwijking t.o.v. ideale lijn: 0.0532m

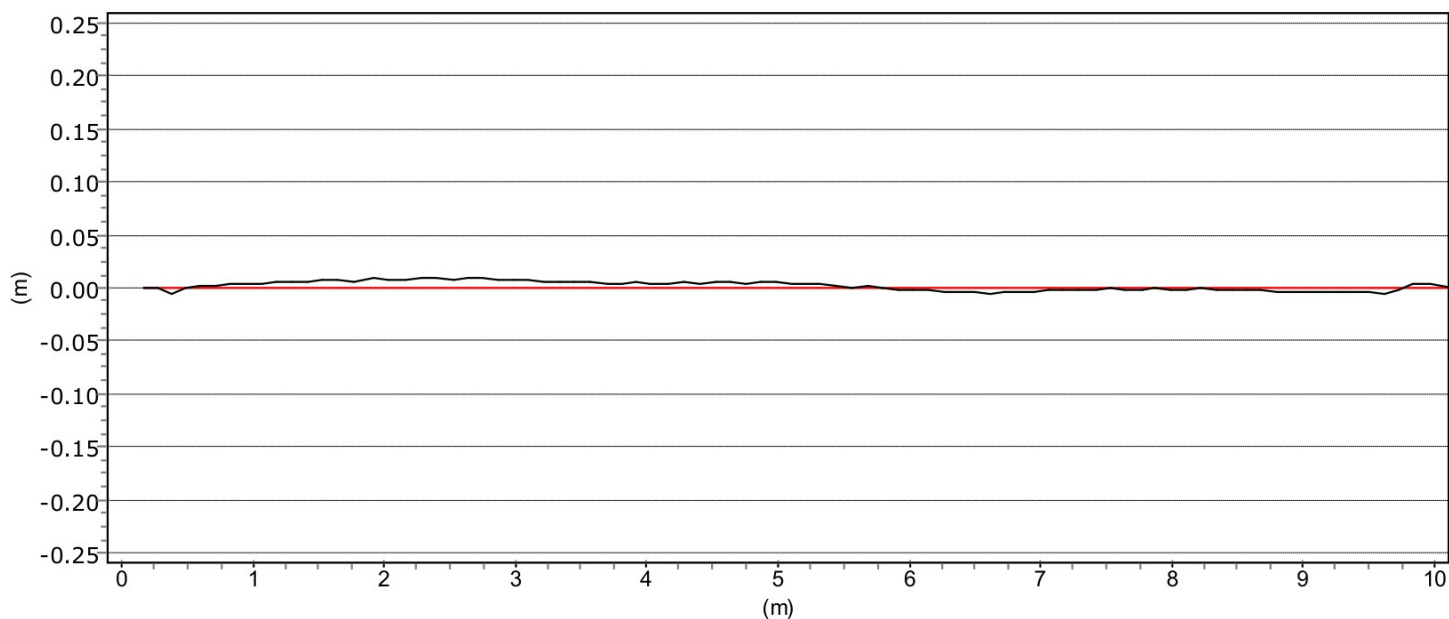
Riool id 9

Op 6.61m, een max. negatieve afwijking t.o.v. ideale lijn: -0.0052m

Op 2.40m, een max. positieve afwijking t.o.v. ideale lijn: 0.0089m

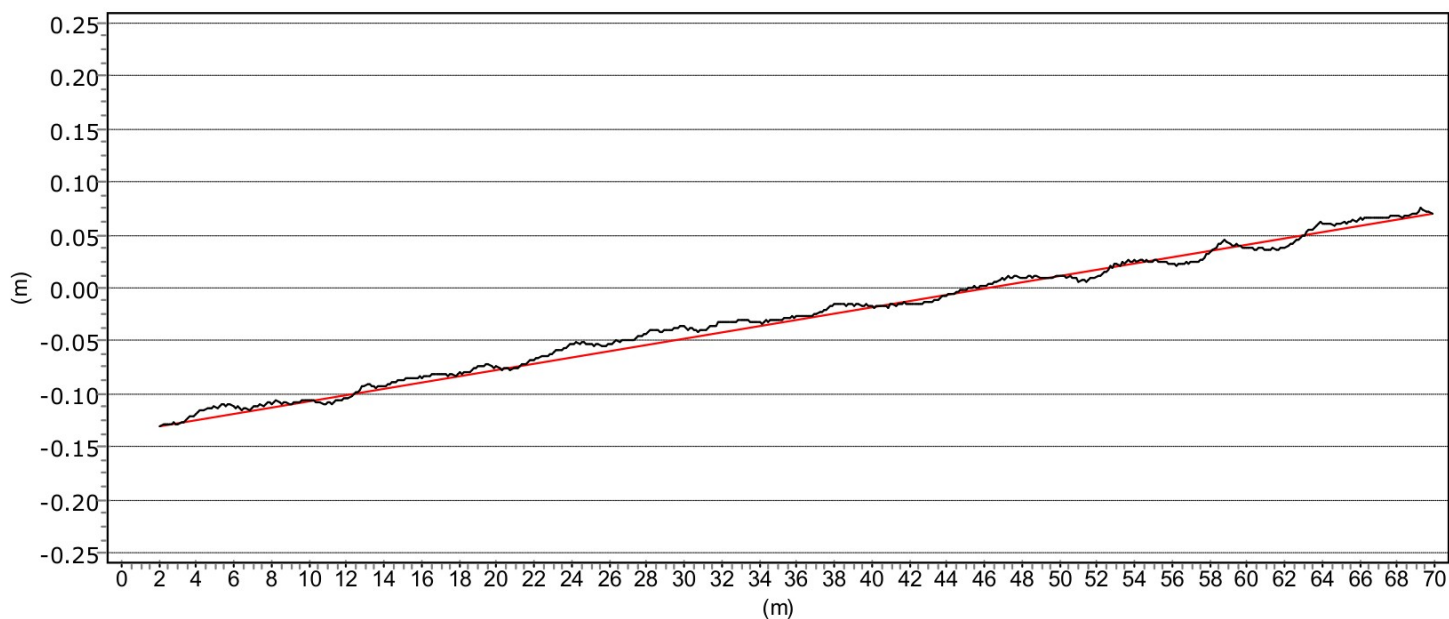
Riool id 11

Op 61.65m, een max. negatieve afwijking t.o.v. ideale lijn: -0.0095m

Op 28.22m, een max. positieve afwijking t.o.v. ideale lijn: 0.0135m

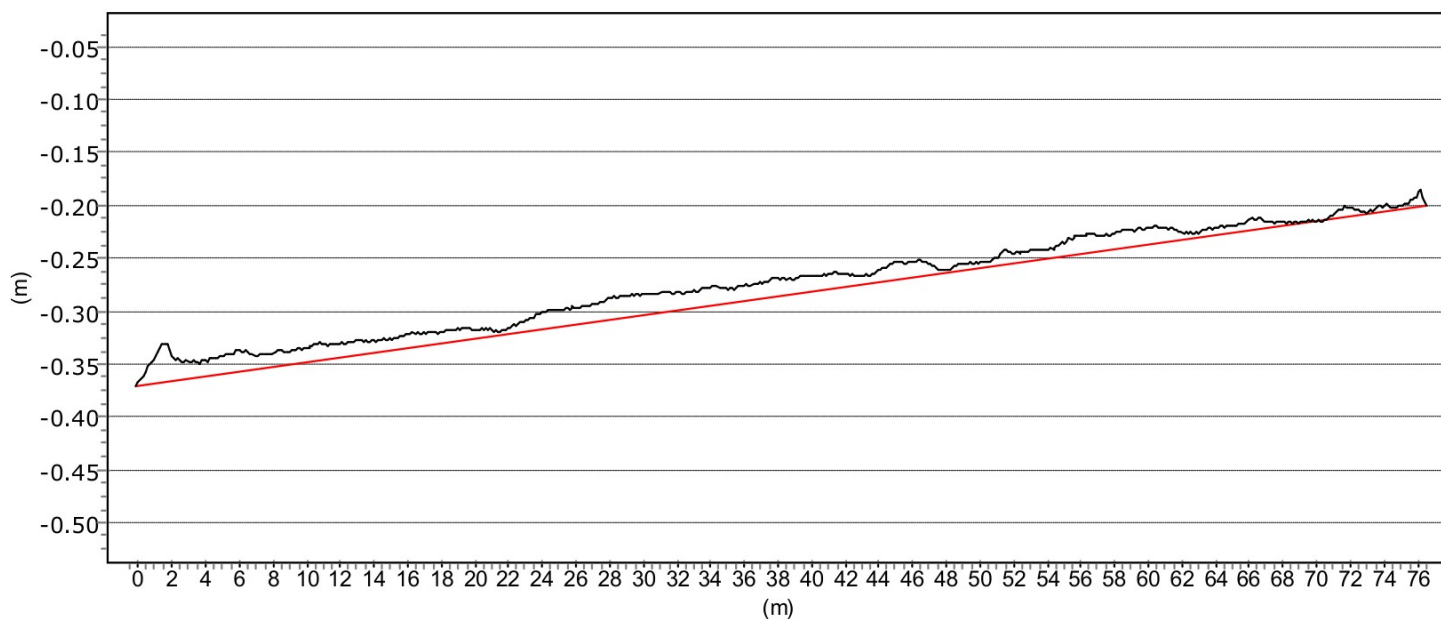
Riool id 12

Op 70.38m, een max. negatieve afwijking t.o.v. ideale lijn: -0.0015m

Op 1.58m, een max. positieve afwijking t.o.v. ideale lijn: 0.0349m

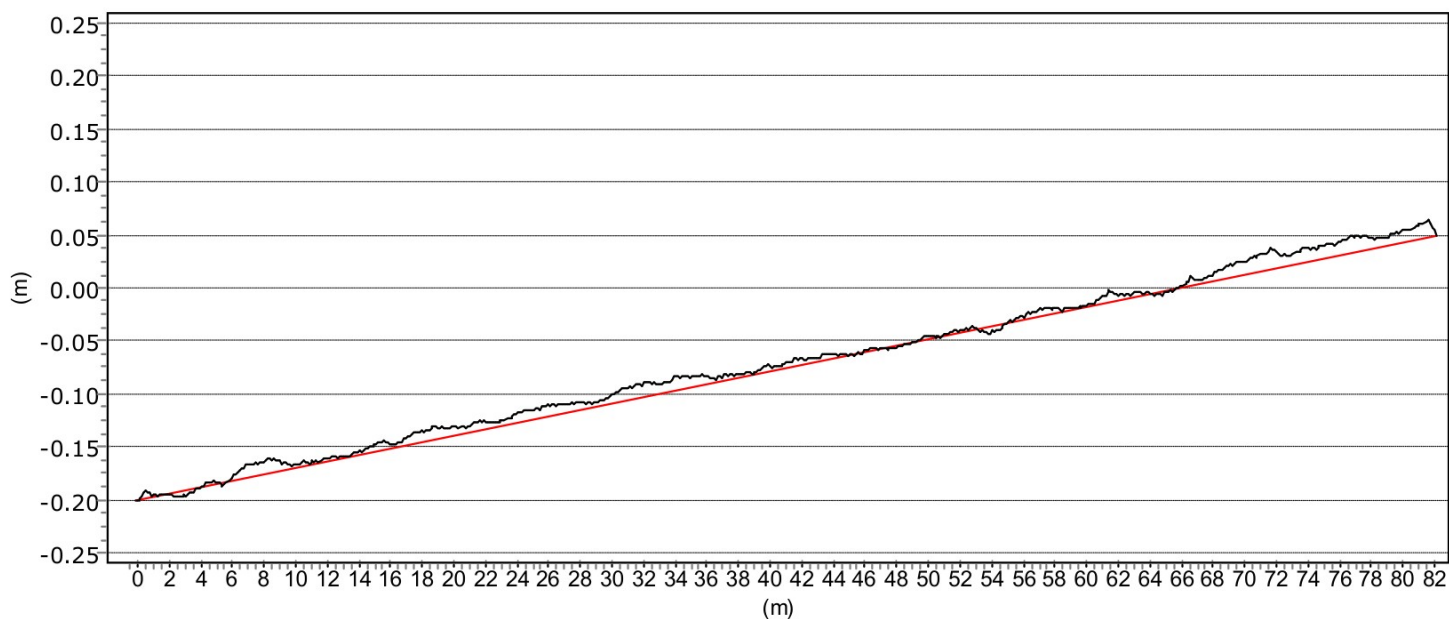
Riool id 13

Op 53.80m, een max. negatieve afwijking t.o.v. ideale lijn: -0.0076m

Op 71.58m, een max. positieve afwijking t.o.v. ideale lijn: 0.0192m
