Locatie: Peppeldreef  
Woonrijp situatie  
Schaal 1:50

Duurzame betuining d.m.v. filamat  
Schaal 1:50

Opbouw voetpad halfverharding  
Schaal 1:20

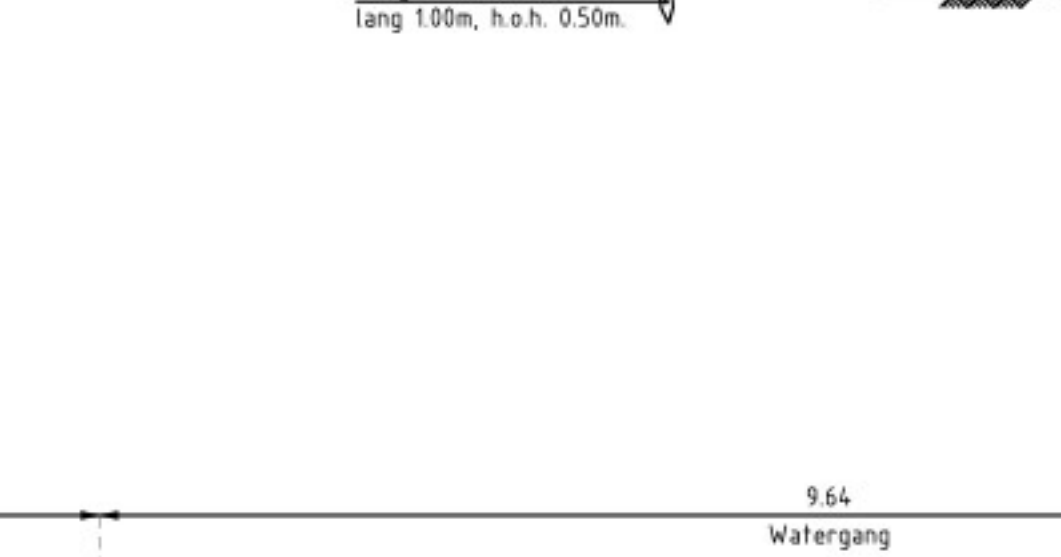
Taludbescherming d.m.v. enkamat  
Schaal 1:50
